## **DDTM 13 – Île verte**

Diagnostic de la Calanque Saint-Pierre  
Analyse multi-dates et réalisation de carottages

## Diagnostic de la Calanque Saint-Pierre

### Analyse multi-dates et réalisation de carottages

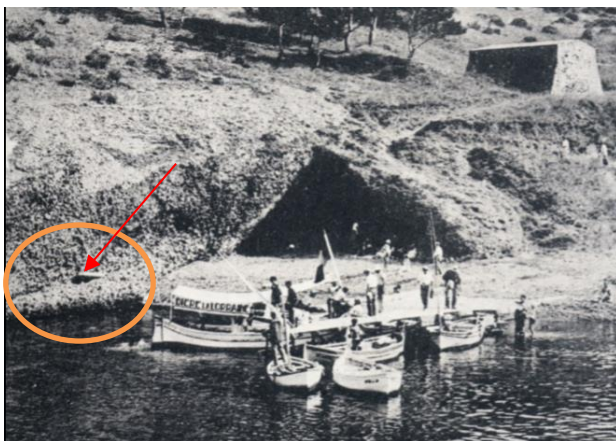
La photographie ci-dessous (prise dans les années 1920) montre une vue de face de la calanque où l'on constate que la géomorphologie de la calanque a très peu évolué en presque 100 ans :

- le renforcement constaté aujourd'hui était déjà présent dans les années 20. La géométrie très rectiligne de cet aménagement est vraisemblablement d'origine anthropique et antérieure à 1920.
- les observations faites sur le côté mer (cf cercle orange), indique que la calanque a la même configuration depuis près d'un siècle. On discerne sur la photo ce qui semble être un début de mur (cf flèche rouge).

La calanque Saint-Pierre vers 1920

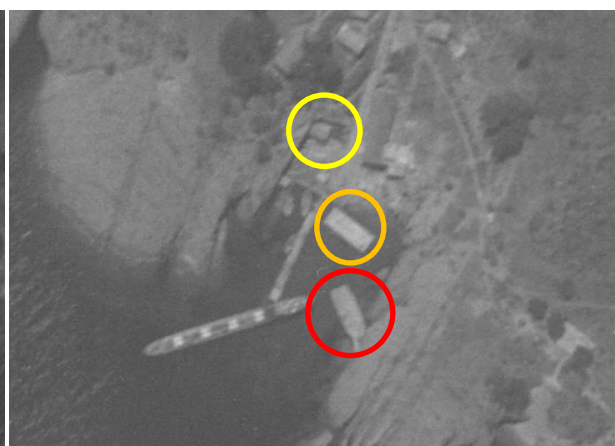
Extrait photo aérienne 12 mai 1944

- un élément vraisemblablement préfabriqué et situé à l'entrée de la calanque, disposé en « brise-lame » dont la fonction est inconnue et qui a depuis disparu (cf cercle rouge),
- **la construction d'un ponton entre le 20 mars et le 12 mai 1944**, a priori par les allemands. On distingue dans la calanque une forme s'apparentant à un bateau dont la dimension est déjà conséquente, ce qui est étonnant compte tenu de la faible profondeur des fonds marins dans ce secteur.

- un élément rectangulaire disposé en travers dans la calanque à proximité de la plage (cf rond orange) sans que l'on connaisse sa vocation. Il est depuis également disparu,
- la présence d'une forme carrée (cf cercle jaune) s'apparentant vraisemblablement à un bâtiment léger/abris, dans le renforcement de la falaise de poudingue. Cette forme est aujourd'hui disparue et nous ne retrouvons pas de trace de fondation, tout au plus nous constatons une trace d'un potentiel enduit ancien (cf photographie page 21/22).

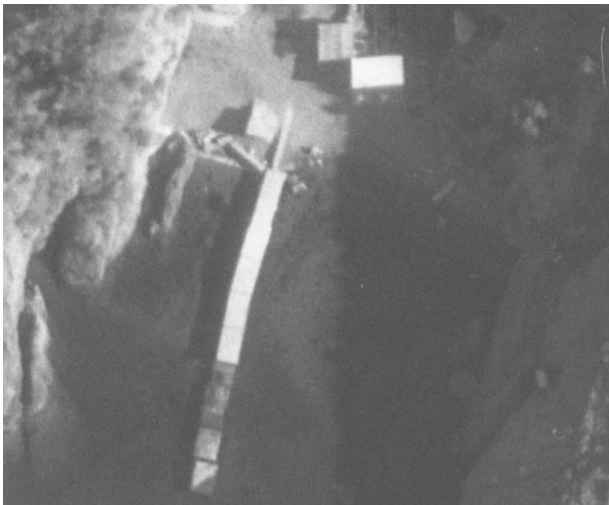
Les extraits des photographies aériennes suivants montrent qu'après-guerre, le ponton est resté en place et une des photos apporte des précisions sur sa géométrie. En effet, sur la photo de juin 1958, **on distingue en extrémité du ponton la présence de cubes, vraisemblablement en béton préfabriqués**, mis bout à bout. La géométrie sera affinée par l'inspection subaquatique.

Extrait vue aérienne prise le 23 juin 1958

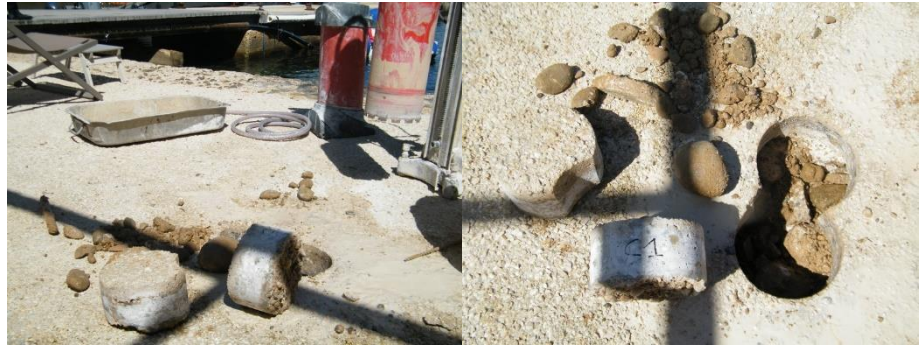
Localisation du sondage C1

Autre vue du carottage C1

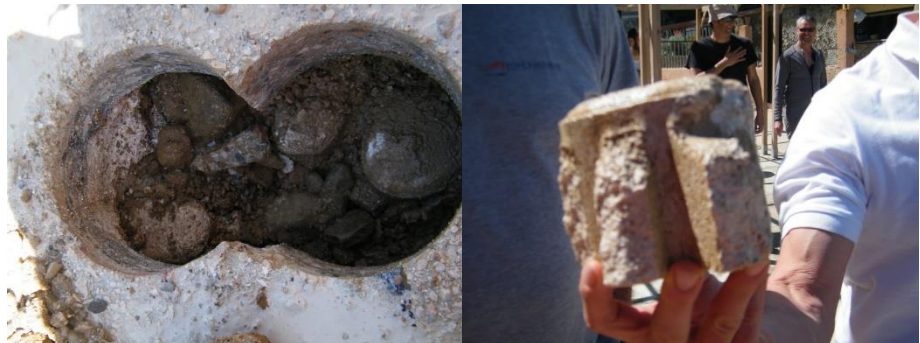
Nous constatons une faible épaisseur de béton sur ce carottage (**8cm**). En dessous nous détectons ce qui s'apparente à des pavés autobloquants en pierre reconstituée, qui témoignent d'un aménagement préexistant sous les dalles en béton actuelles.

Vue du matériau avec en haut à droite les pavés en pierre reconstituée

Autre vue des pavés en pierre reconstituée

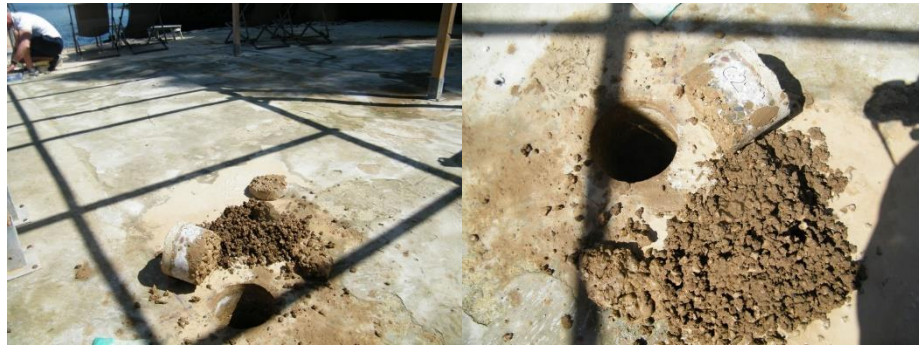
Localisation du sondage C2

Autre vue du carottage C2

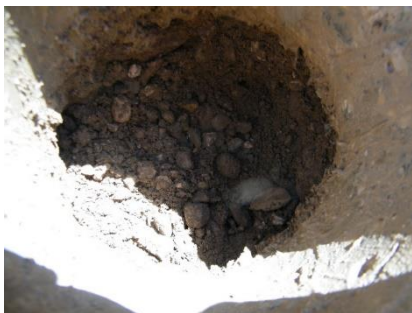
Sous cette carotte, nous avons observé le sol sur une profondeur de 23cm. Ce sol est constitué d'un sable limoneux noir, fin à grossier, mélangé à des galets et du gravier emballés dans une matrice marron.

Matériau limoneux à galets

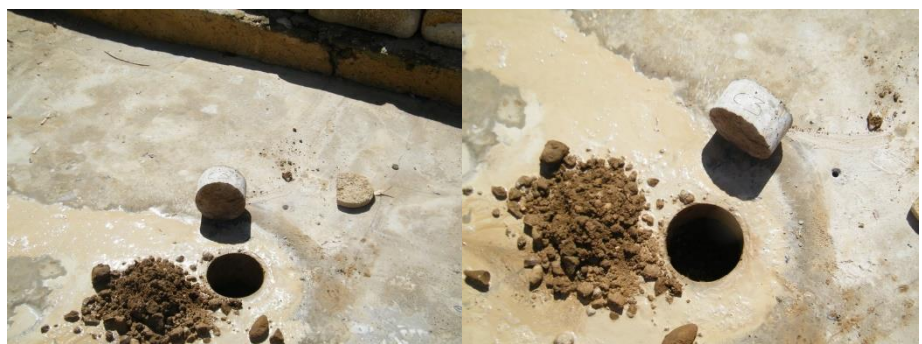
Localisation du sondage C3

Autre vue du carottage C3

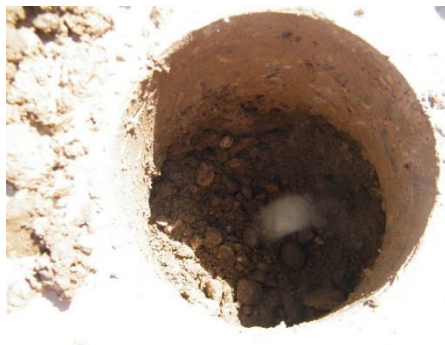
Sous cette carotte, nous avons observé le sol sur une profondeur de 11cm. Ce sol est constitué principalement de galets emballés dans une matrice sableuse humide. Ce mélange ressemble assez au poudingue visible à proximité. Il n'est d'ailleurs pas impossible que la sous-couche de la terrasse ait été réalisée à l'aide de ces mêmes poudingues.

Vue du matériau sous la dalle

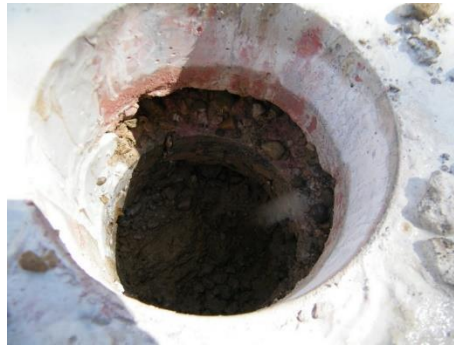
Nous constatons également dans ce carottage l'existence d'une dalle en béton sous celle actuelle de 2-3cm d'épaisseur. Entre ces deux dalles nous constatons une épaisseur de matériau de très faible épaisseur sans matrice. Ces observations indiquent la préexistence d'un ancien aménagement.

Vue du sondage avec les deux dalles

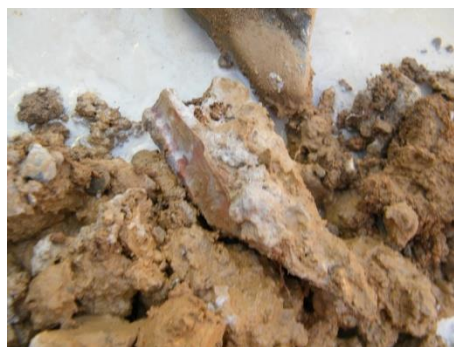
Sous cette carotte, nous avons observé le sol sur une profondeur de 50cm. Ce sol est constitué principalement de débris de construction où nous retrouvons notamment des morceaux de tuiles et de briques creuses (remblai anthropique). Bien que nous constatons la présence ponctuelle de quelques galets en partie haute du sondage, il est difficile de dire si du remblai « naturel » (poudingue) a été utilisé pour réaliser cet aménagement.

Présence de brique dans le remblai

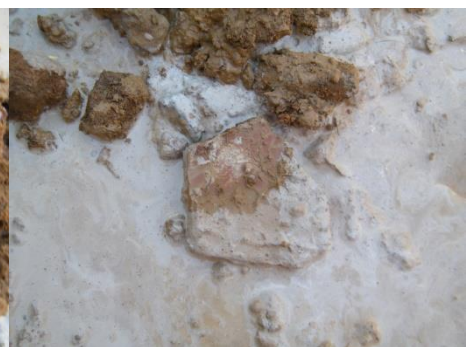
Morceau de tuile dans le remblai

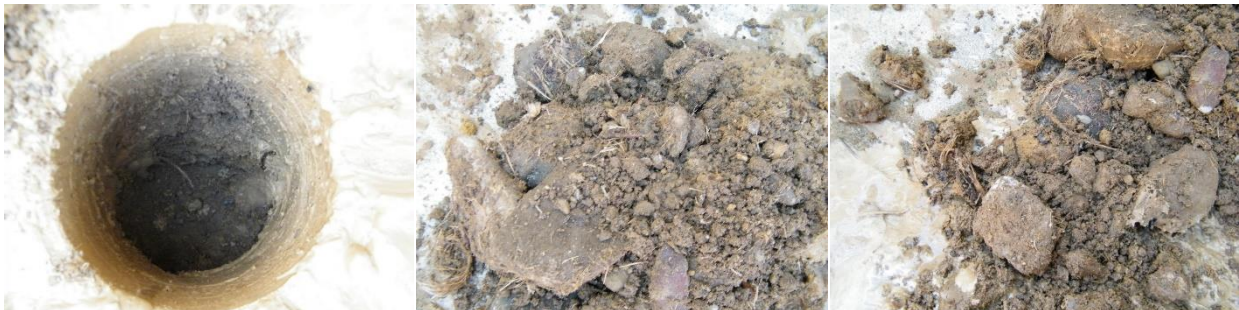
Sous cette carotte, nous avons observé le sol sur une profondeur de 15cm. Ce sol est constitué principalement de galets de dimensions très variables et emballés dans une matrice de couleur marron clair. **Lors des prélèvements nous détectons la présence de coquilles et des traces de laisses de mer** (notamment des posidonies séchées).

Vue du matériau en fond de sondage

Vue du matériau extrait

Autre vue du matériau avec présence de posidonies séchées

- la présence de galets charriés lors des gros coup de mer sur une distance allant *a minima* de la plage au mur arrière du restaurant,
- la présence de laisses de mer, de coquillages et de posidonie séchée détectés sous la dalle du restaurant au droit du carottage C6 à proximité du mur arrière du restaurant (cf image ci-dessous),

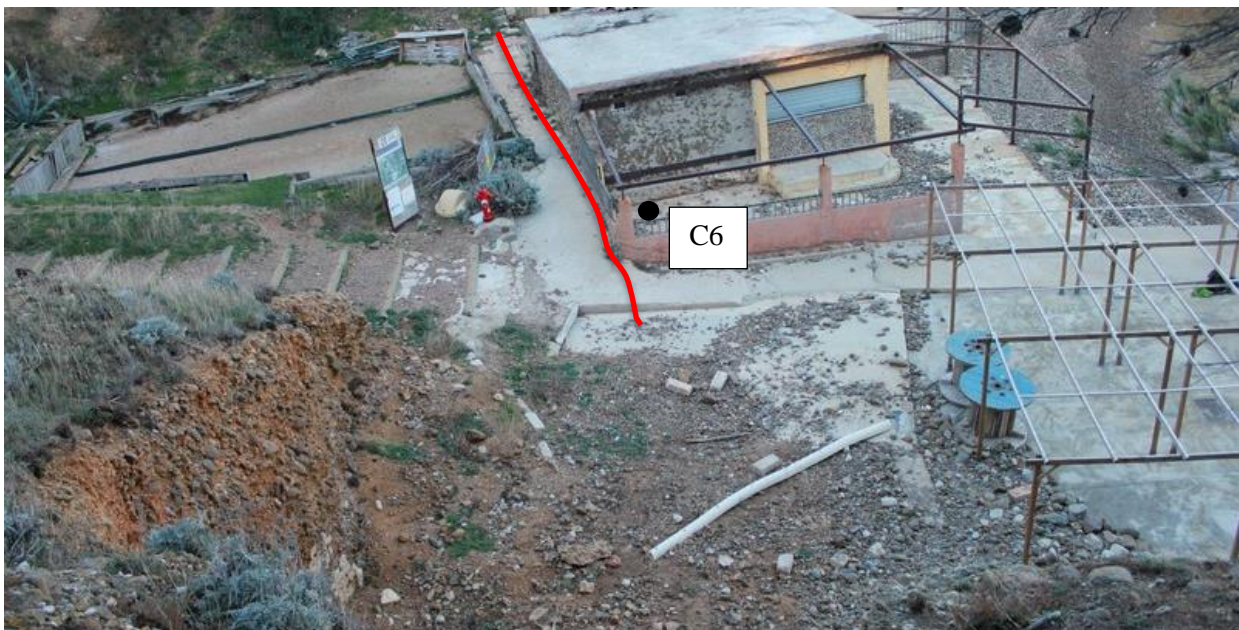
La DDTM avait déjà une position approximative de la limite du domaine public maritime (qui passait au droit du terrain de boule), les observations sont cohérentes avec le positionnement proposé des plus hautes eaux.

Proposition de positionnement de la limite des plus hautes eaux suite aux observations terrain

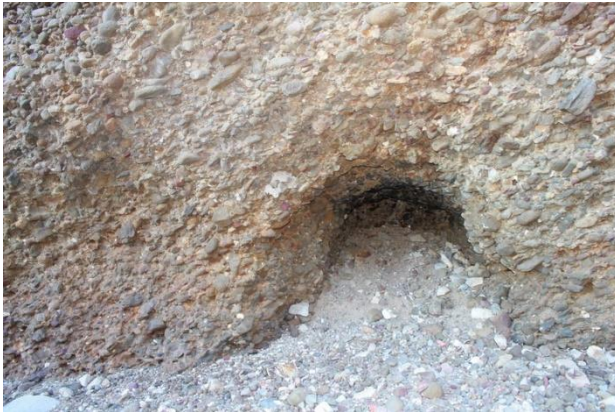
Notons toutefois que la cavité détectée en 2018 (voir photographie en page 21) n'est a priori pas visible sur la photo de 1920.

Vue de la cavité dans le renforcement

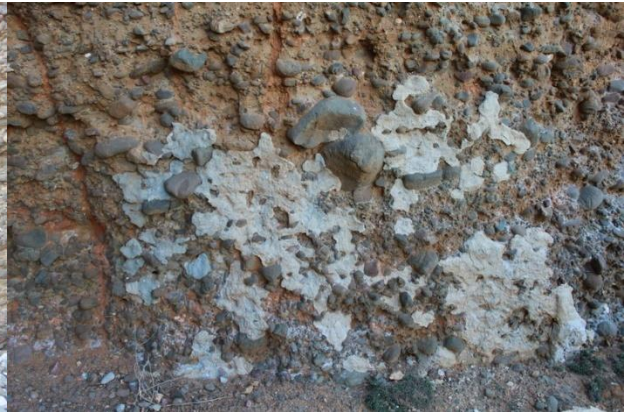
Trace d'enduit ancien dans le renforcement (ancien bâtiment ?)

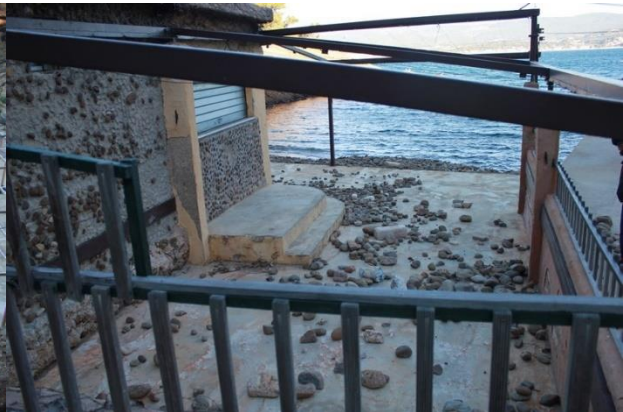
Distance de projection des galets lors de forts coups de mer

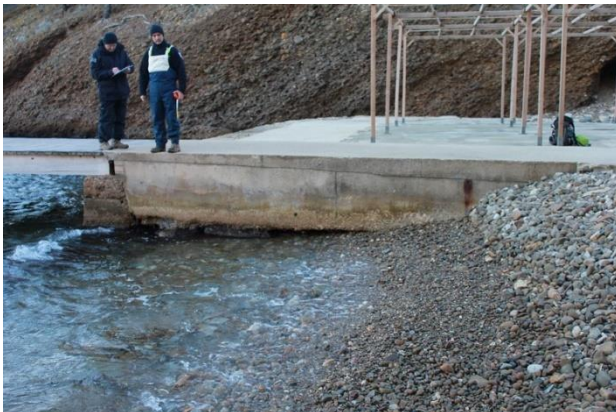
Affouillement de l'extrémité de la terrasse (janvier 2018)

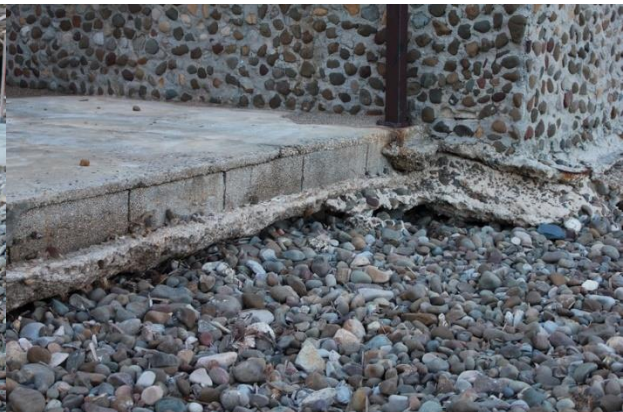
Affouillement de la terrasse côté Ouest

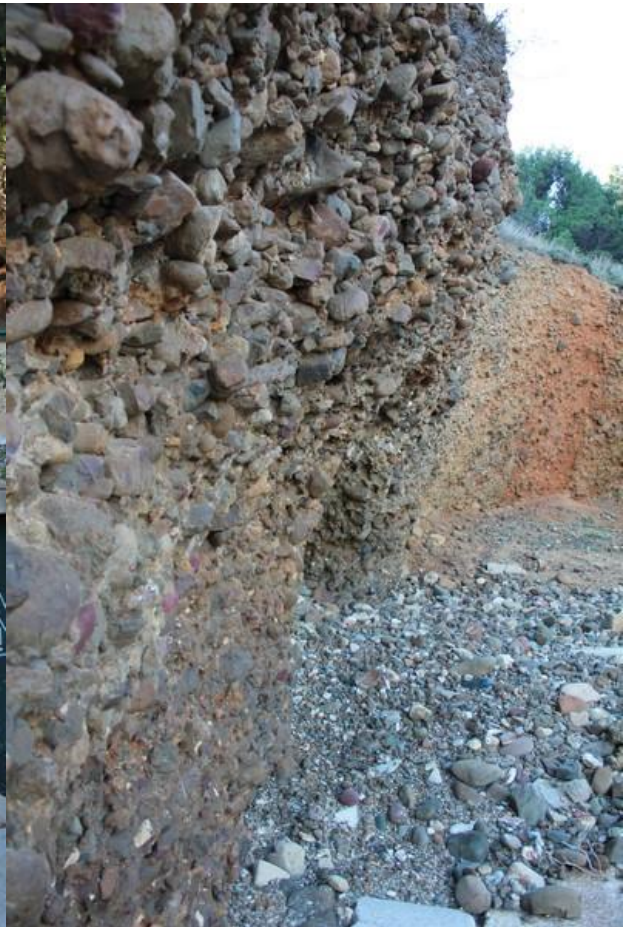
Autre vue de la cavité et du surplomb de la falaise
