ANNEXE 2
DIAGNOSTIC DU FORAGE PROFOND F1

DIAGNOSTIC DU FORAGE F1 PROFOND DE L'USINE PROTEC MATERIAUX D'ARENC (PMA)

Réalisation d'une inspection vidéo et d'une diagraphique GFTC

Réf. affaire : JG-1718338 - Version 2

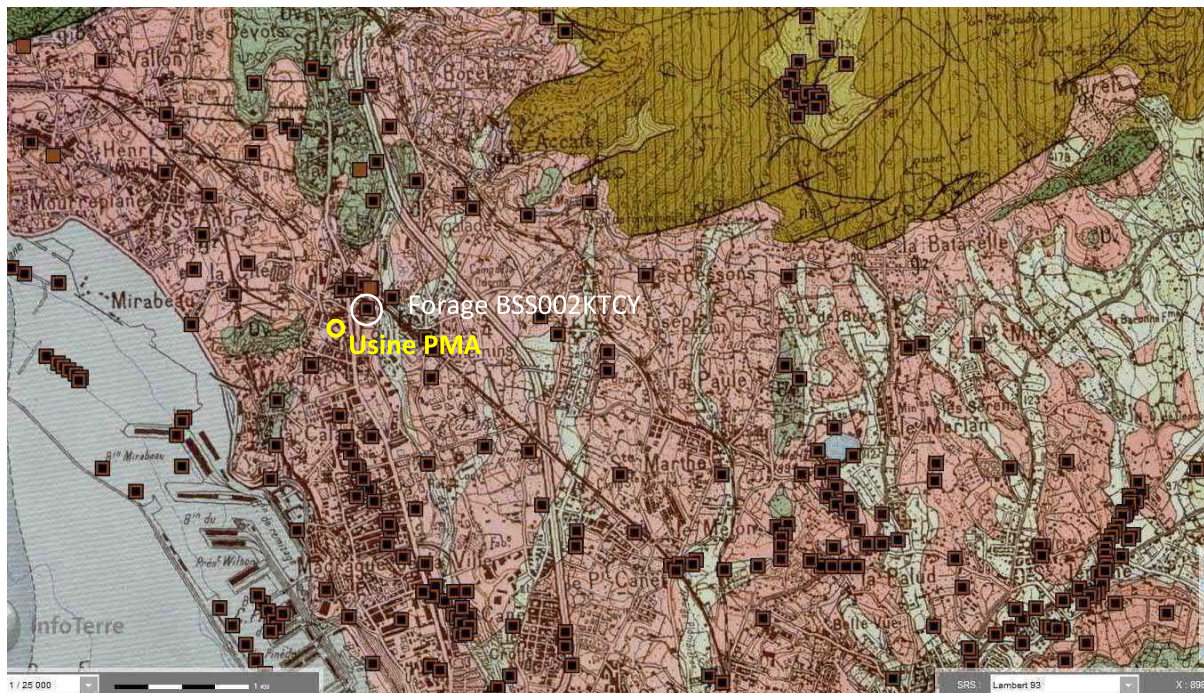
Figure 1 : Extrait de la carte géologique de Martigues au 50 000^e (données Infoterre)

L'ouvrage le plus proche (300 m) le plus profond recensé est référencé sous l'indice BSS : BSS002KTCY (Figure 1). Il est profond de 22 m et il est implanté à la même cote que l'ouvrage F1 (vers +65 m NGF). Le log en Figure 3 identifie la succession lithologique relativement hétérogène alternant niveaux de marnes, niveau des grès calcaires et de poudingues. La partie inférieure entre 11 et 22 m est constituée de marnes à intercalations gréseuses.

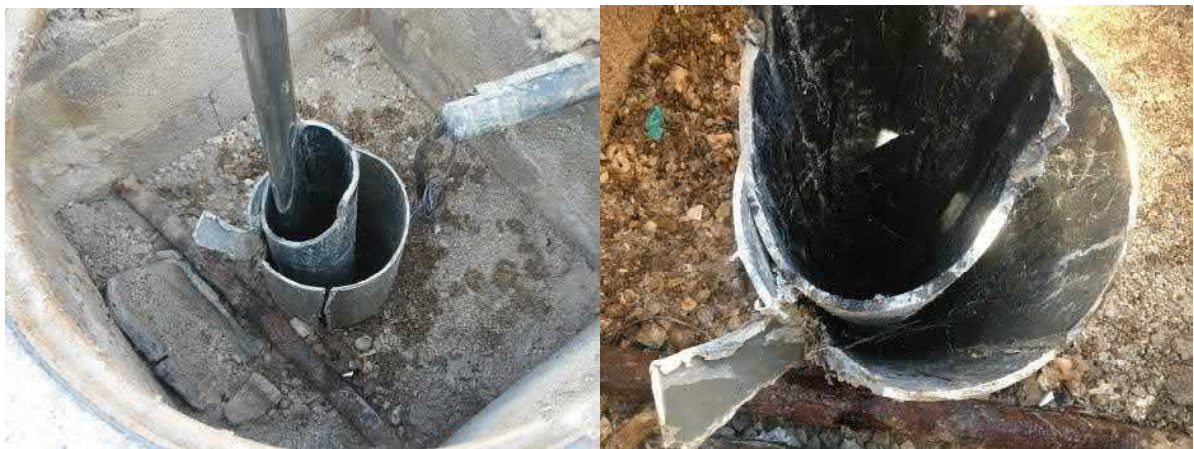
En surface, la tête de forage est située dans un regard en moellons de dimension intérieure 0.6 x 0.6 m et profond de 0.55 m. Ce regard est fermé par un tampon fonte (non cadencé, non étanche).

Dans le regard, on distingue un tubage extérieur en PVC noir cassé (diamètre probable 180/4 mm) dépassant du fond de 0.2 m et au centre duquel est situé un tubage en PVC noir 110/125 mm dépassant de 0.3 m du fond du regard. Le fond de l'espace annulaire a été sondé à la profondeur 4.1 m ce qui pourrait vraisemblablement correspondre à une base proche de la base du tubage du soutènement 180/4 mm.

Figure 4 : Tête de forage

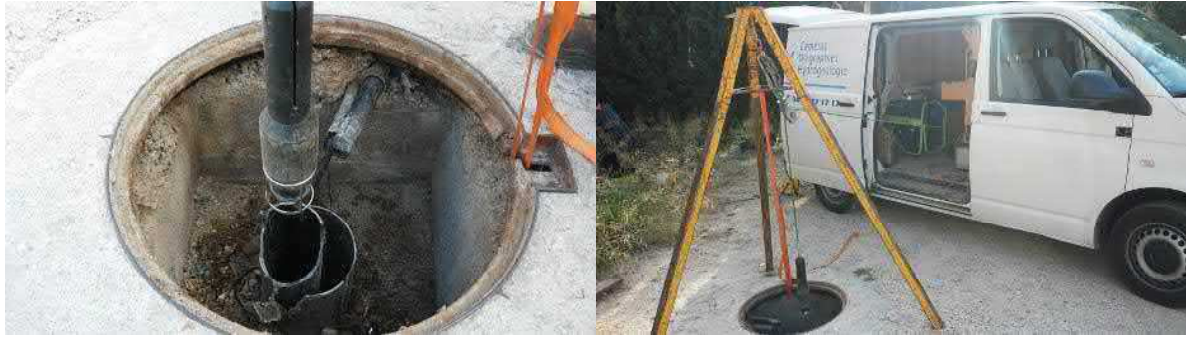
Pour l'inspection vidéo, nous utilisons une caméra vidéo numérique DTR 65 HRCF (Figure 5 et Annexe 1). L'erreur sur la mesure de profondeur est inférieure à 0.05 m. Une coupe technique du forage est illustrée en Figure 13.

Figure 5 : Caméra numérique DTR 65 HRCF

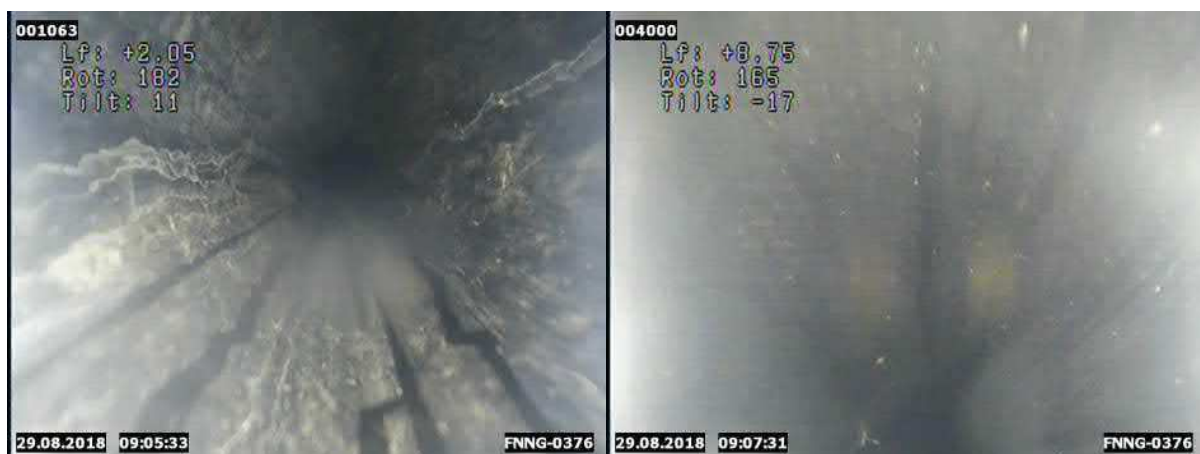
- En zone émergée, l'intérieur du tubage présente des coulures sur les parois témoignant de l'absence d'étanchéité de l'ouvrage en surface (Figure 6).
- En zone émergée, le tubage plein est en PVC noir 110/125 mm : il est constitué d'élément de longueur unitaire d'environ 3.95 m (excepté le premier >5.4 m) à raccords emboîtés collés (Figure 7). Les raccords semblent bien emboîtés dans cette partie haute du tubage. Toutefois, à chaque raccord, on distingue deux trous de manutention diamétralement opposés réalisés vraisemblablement à la perceuse (diamètre 10 mm environ) ayant servi au passage d'une tige pour le maintien en surface de la colonne le temps du séchage de la colle à chaque emboîtement (Figure 7). Le premier raccord est observé dès 5.4 m de profondeur. A travers ces trous de manutention, on observe la présence de racines rentrant dans l'ouvrage (jusqu'à 16 m) et les formations géologiques témoignant de l'absence de cimentation à l'extrados du tubage ce qui est non conforme à la réglementation en vigueur.

Figure 6 : Zone émergée : coulures sur la paroi intérieure du tubage

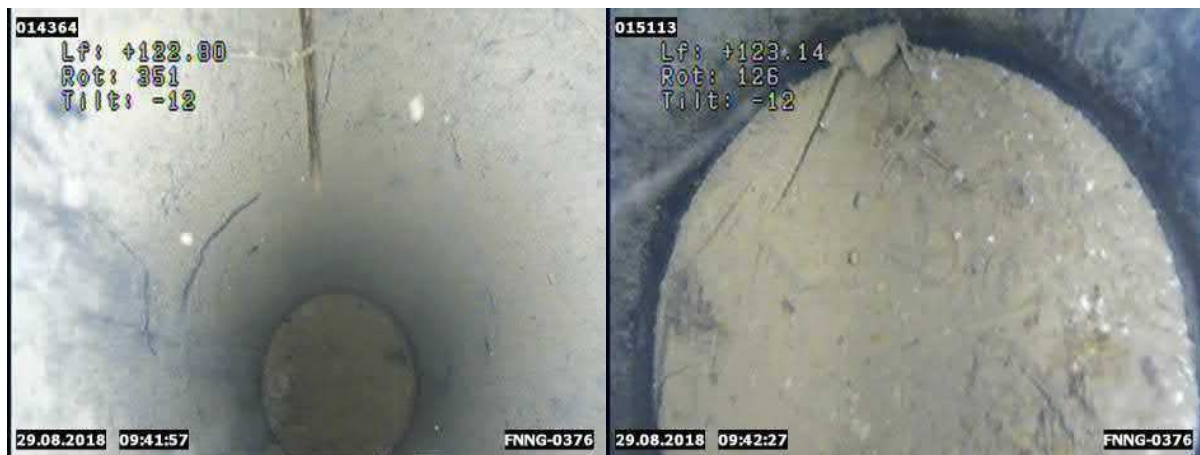
- Le fond est atteint à la cote 123.24 m (Figure 12). On y observe des dépôts fins probablement argileux et quelques éléments exogènes (colliers colson, ...). En l'absence de coupe technique de l'ouvrage F1, il n'est pas possible avec certitude d'évaluer l'épaisseur de ce dépôt. Sachant que le dernier raccord visible est positionné à la cote 119.5 m, l'épaisseur de ce dépôt pourrait selon nous être de l'ordre de 20 cm si la base des crépines était située initialement à la cote 123.4 m.

Figure 12 : Fond de l'ouvrage

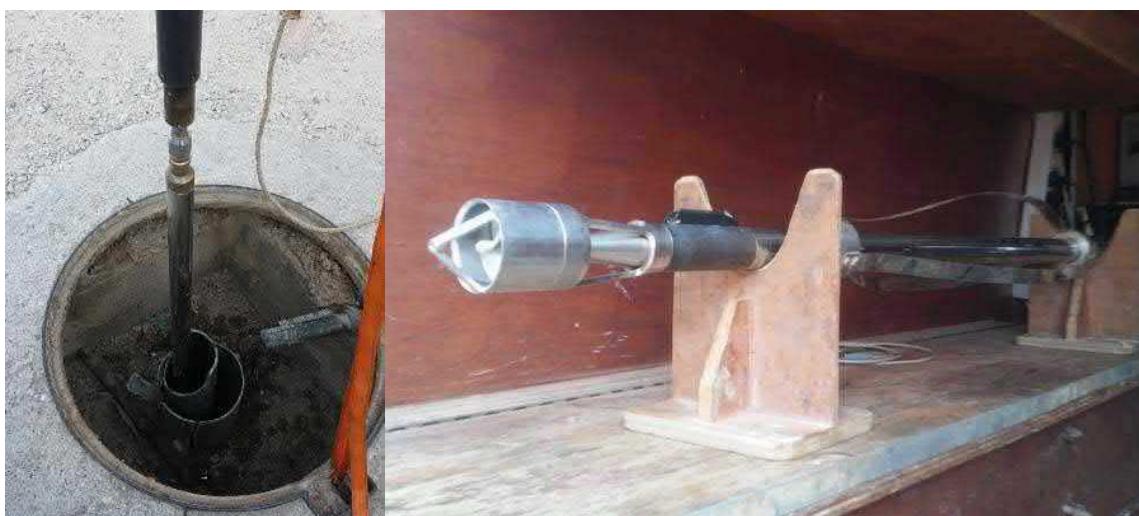
Pour la réalisation de ces mesures de diagraphie nous avons utilisé une sonde combinée GFTC (Figure 14 et Annexe 2) mesurant simultanément le gamma ray, le flux, la température et la conductivité du fluide.

Figure 14 : Sonde GFTC

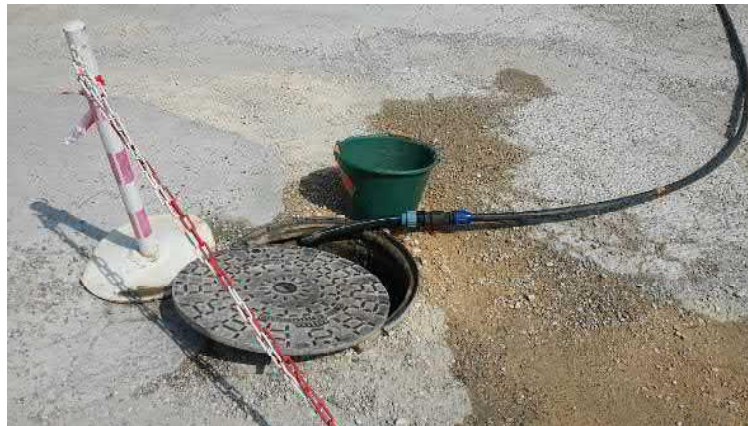
Pour la réalisation des profils en régime dynamique (débit provoqué) nous avons mis en place une pompe 3" de marque GRUNDFOS et de type SQ5-70 à 63 m de profondeur. La pompe était équipée d'une colonne d'exhaure en PEHD DN32 et maintenue dans l'ouvrage par une corde fixée en surface à un bastaing en bois. En sortie d'exhaure, la conduite était équipée d'une vanne $\frac{1}{4}$ de tour pour le réglage du débit. L'eau a été rejetée dans le réseau d'assainissement à la demande de la société RAMBOLL et de l'usine PMA. Le débit de pompage était de $3.8 \text{ m}^3/\text{h}$.

Figure 16 : Rejet des eaux d'exhaure dans le réseau d'assainissement

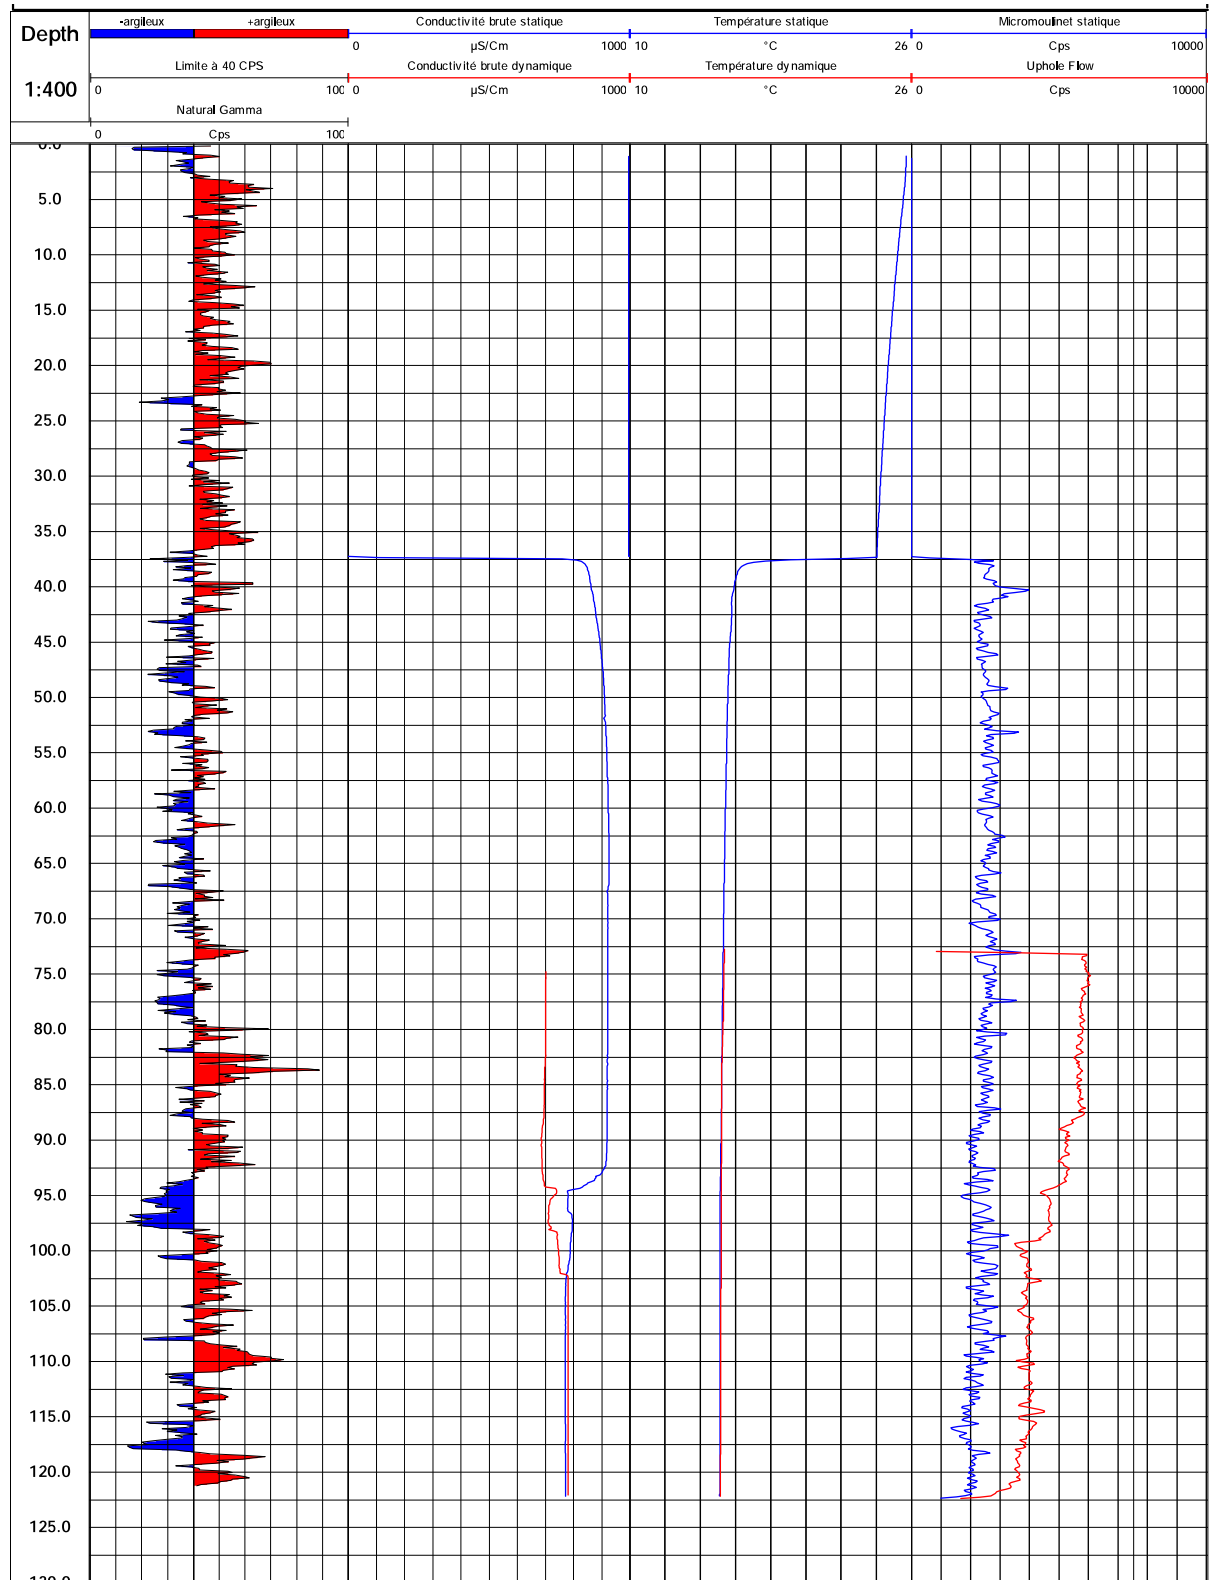
- la zone entre 87.5 et 98 m est responsable de près de 57% du débit pompé dont environ 40% provient de l'horizon très faiblement argileux identifié au Gamma Ray entre 93 et 98 m de profondeur ; les autres arrivées proviennent probablement de petites niveaux moins argileux au sein de la formation marneuse. Le faible taux de crépinage ne permet pas d'avoir une localisation très précise.
- la zone entre 115.5 et 123.2 m est responsable de près de 43% du débit pompé.

La somme des horizons productifs pourrait être de l'ordre de 18.2 m et localisée à la base de l'ouvrage entre 87.5 et 123.2 m (remarque : le faible taux de crépinage donne nécessairement une mauvaise image de la répartition des venues d'eau).

Figure 17 : Résultats de la diagraphie GFTC

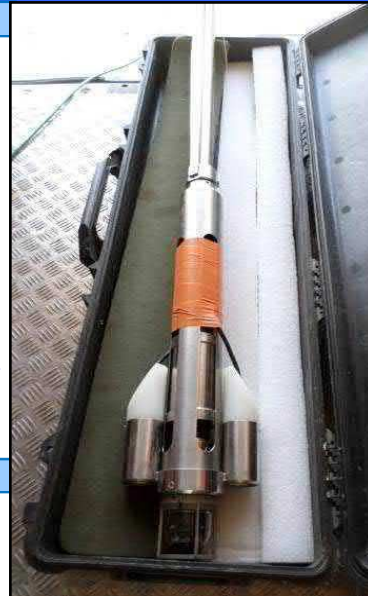
La caméra est raccordée et alimentée par un câble multiconducteur électroporteur. Elle descend dans les ouvrages par déroulement du treuil électrique TMO 200 AF, en passant par une poulie placée dans l'axe et au-dessus du forage. Elle est spécialement conçue pour l'inspection détaillée des forages de grande profondeur – jusqu'à 500 m.

La caméra est pilotée depuis la régie de contrôle VSR 65 R3U en place dans le véhicule ou la régie valise. L'inspection est télévisée sur un moniteur LCD 40 cm. L'enregistrement est réalisé simultanément sur carte SD.
