Annexe 9 : Etude des vibrations sur les habitations (FORMA-EXPLO)

NOTE DE SYNTHÈSE VIBRATIONS
Approfondissement cote 185m NGF
CEMEX GRANULATS RHÔNE
MÉDITERRANÉE
Site d'Auriol (13)

Etude vibratoire - Carrière d'AURIOL

Impact des tirs de mines sur la stabilité de la falaise

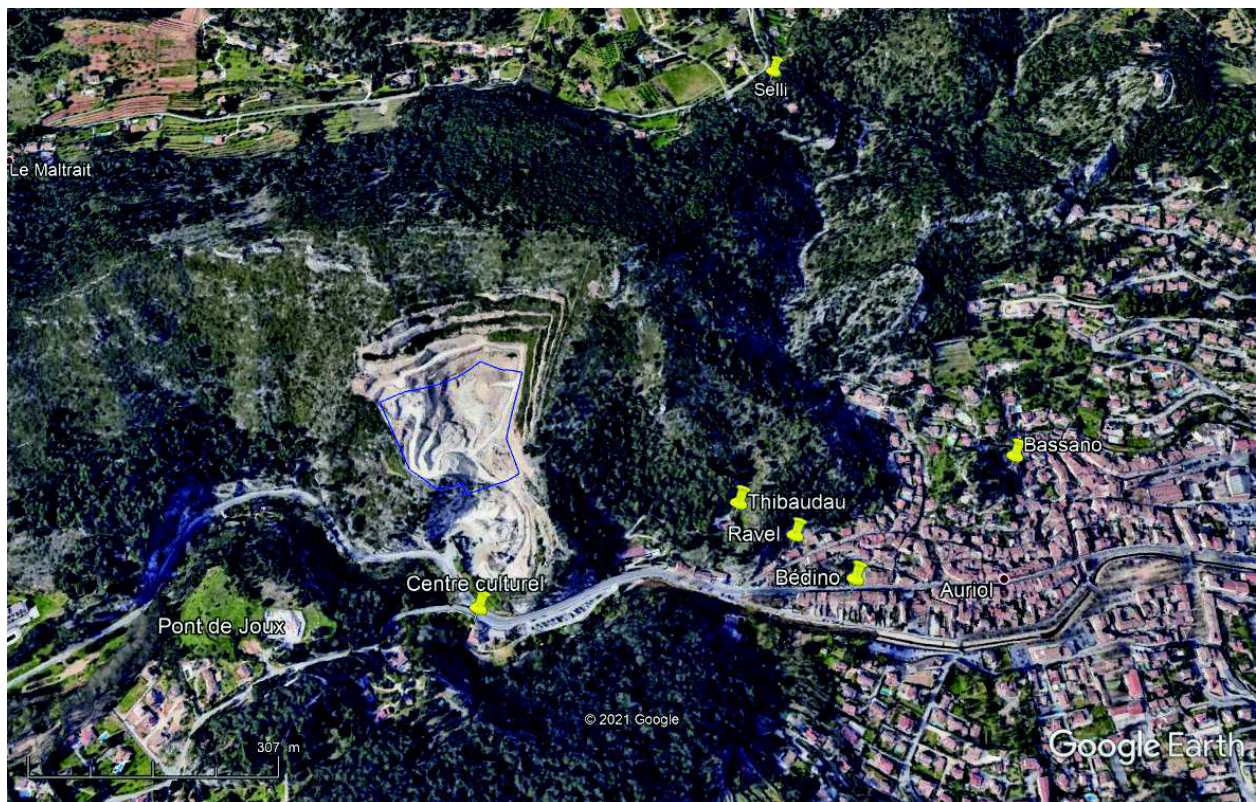
Pendant la période de surveillance, du 1^{er} janvier au 31 décembre 2020, des signaux de vibrations ont été enregistrés sur 6 points de mesure fixes, comme suit.

Les mesures de vibrations ont permis de définir les coefficients de propagation sur chaque point pour les différents paliers concernés par le projet d'approfondissement en fonction de la Loi de Chapot, à l'exception du palier 200/185 encore non exploité.

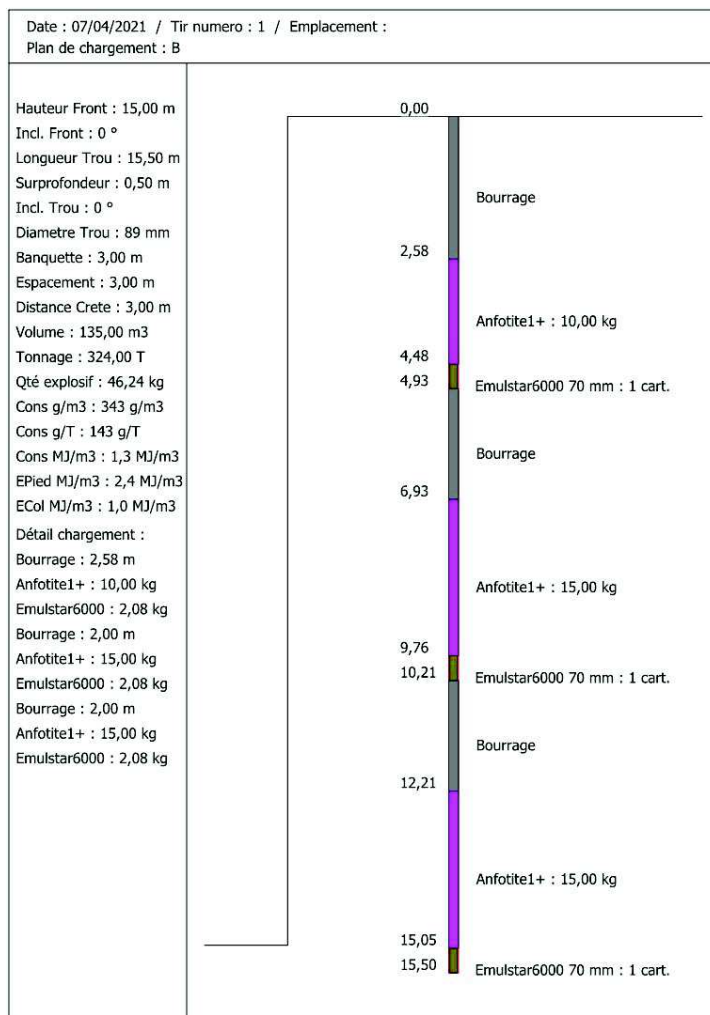
Avec un volume de production égal, les tirs de mines comporteront un nombre de trous inférieur à ceux effectués actuellement. La hauteur de 15 m permettra d'utiliser la technique de la tri-détonation afin de respecter les charges unitaires employées à ce jour. Les plans de chargement évolueront donc comme suit :

Avec une charge unitaire moyenne de 22,8 kg constatée pendant la période de surveillance 2020, l'évolution de la hauteur des fronts, passant de 5 à 15 m, permet d'estimer une charge unitaire maximale de 17,1 kg en tri-détonation.

Ce plan de chargement type permet donc de prévoir une réduction de la charge unitaire par rapport à la méthode d'extraction actuelle et sera la base de calcul pour les prévisions des vibrations engendrées par les tirs effectués sur le palier 200/185.

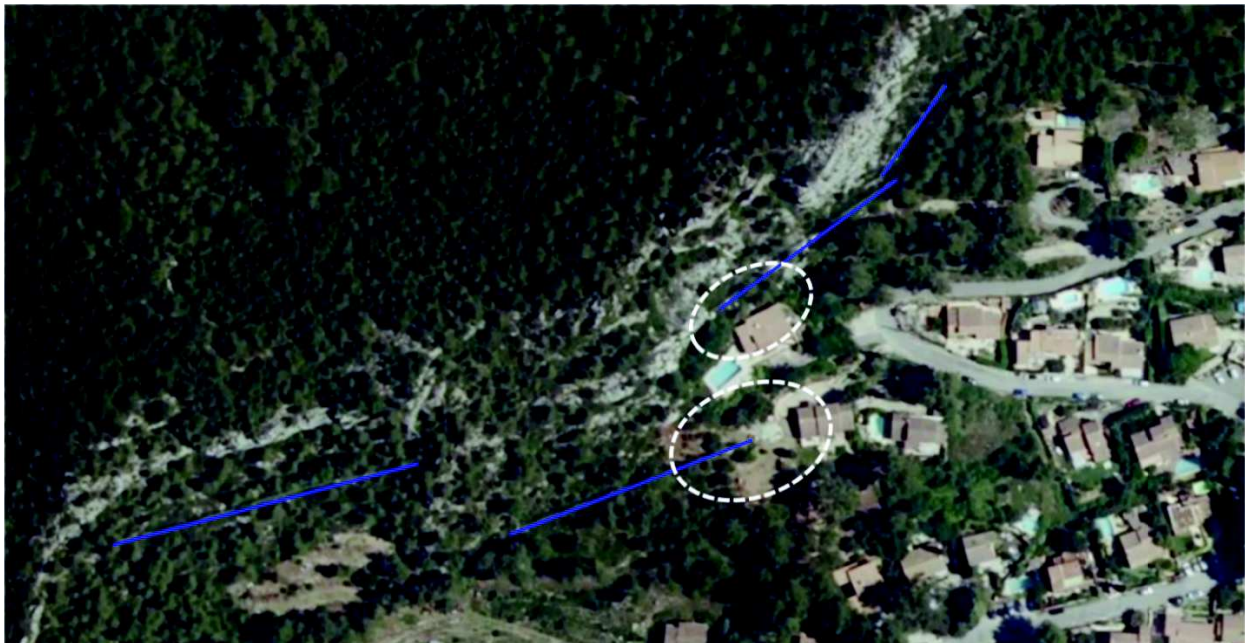
Illustration 6 : localisation des écrans pare-blocs au pied de la falaise de Sainte-Croix (source : Géoportail).

- deux des ouvrages ont été installés à proximité immédiate des habitations (cercles en pointillés blancs, illustration 6) : celui au Nord est implanté à environ 7 m de distance de la maison (en pointillés blancs sur l'illustration 6), et l'extrémité Est de celui au Sud se situe à l'amont du jardin et d'une construction (en pointillés blancs sur l'illustration 6),
- la ligne d'écran la plus à l'Est est positionnée relativement proche de la falaise,
- les longueurs de recouvrement entre ouvrages à leurs extrémités sont inexistantes.

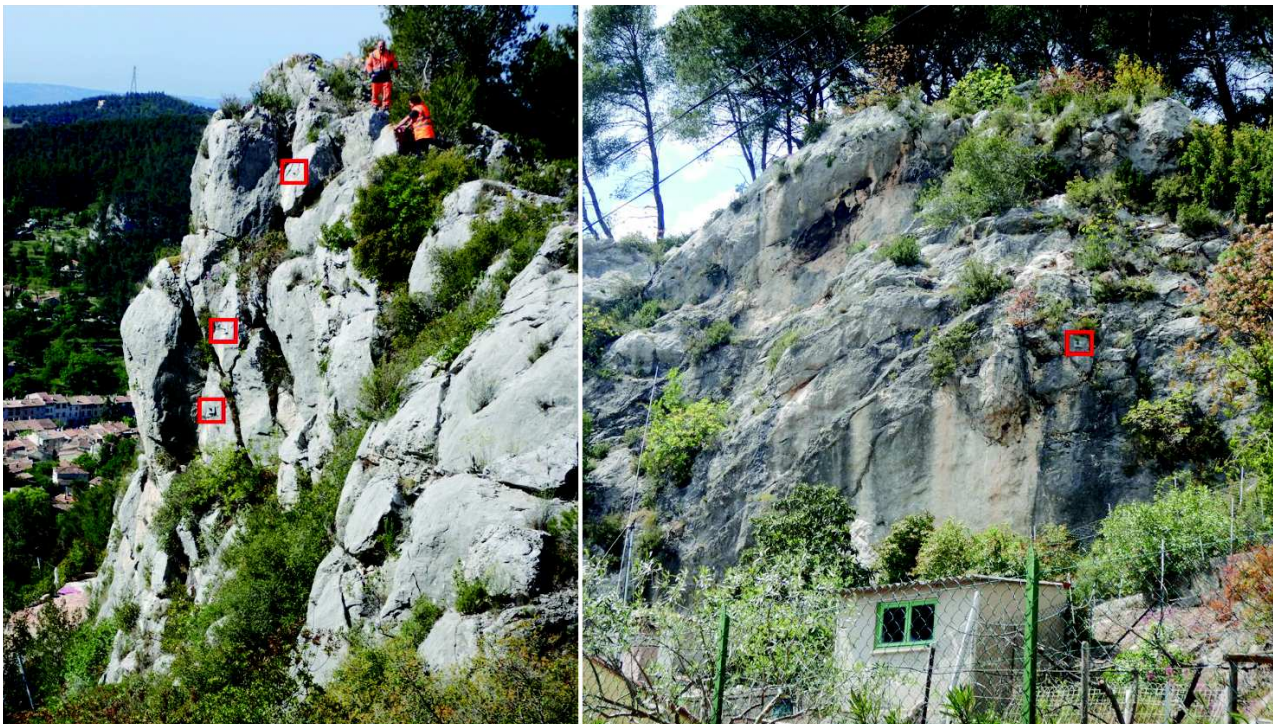
Illustration 9 : exemples d'ancrages de confortement observés sur le secteur 1 (à gauche) et le secteur 2 (à droite)

Des ancrages / boulons de confortement ont été observés ponctuellement sur les deux secteurs (illustration 9).

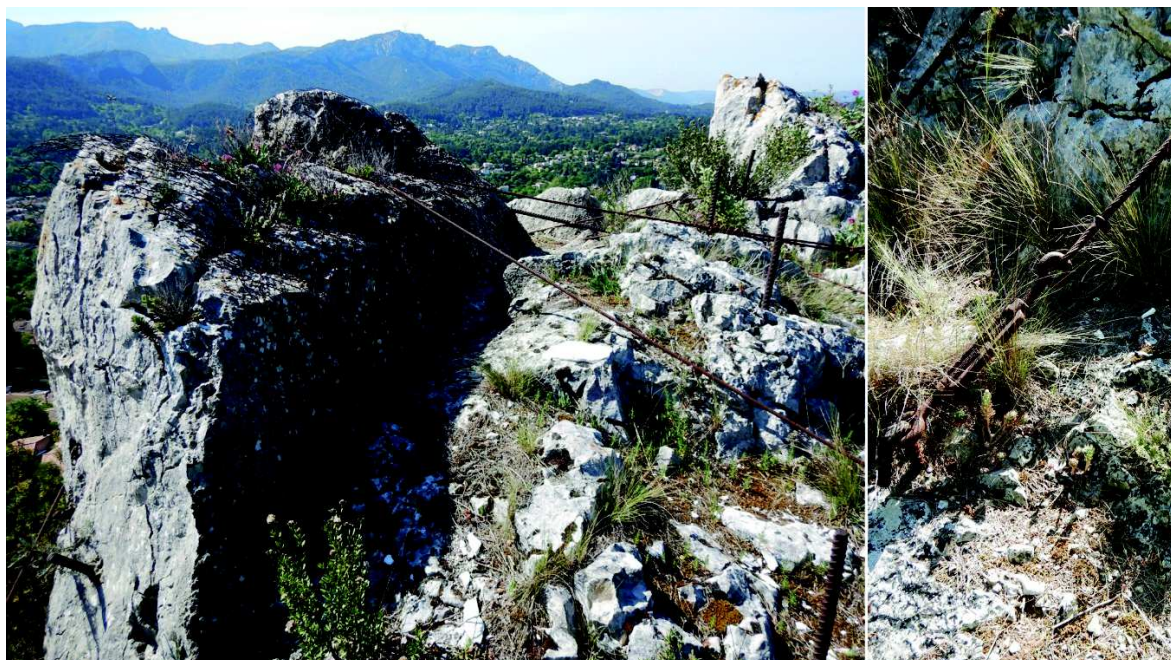
Illustration 11 : grillage 1 avec tendeur à droite (secteur 1)

Le premier (illustration 11) est ancien : il présente une conception complexe (nombreux câbles tendus) et un niveau avancé de corrosion.

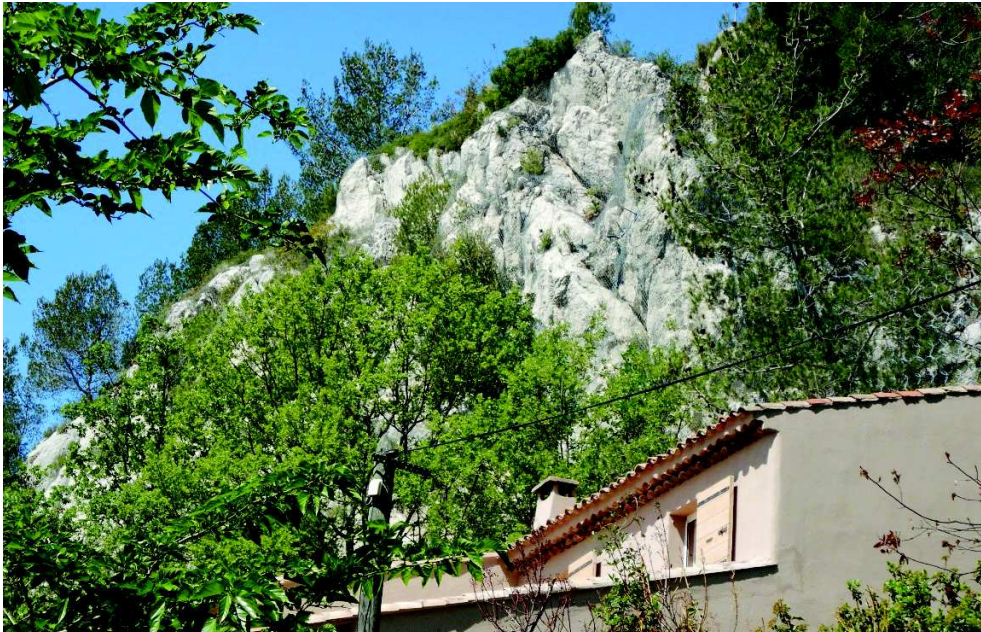
Illustration 12 : grillage 2 (secteur 1)

Le deuxième grillage (illustration 12) aurait été installé en 2021 d'après le bon de commande fourni par la mairie ; il apparaît effectivement récent.

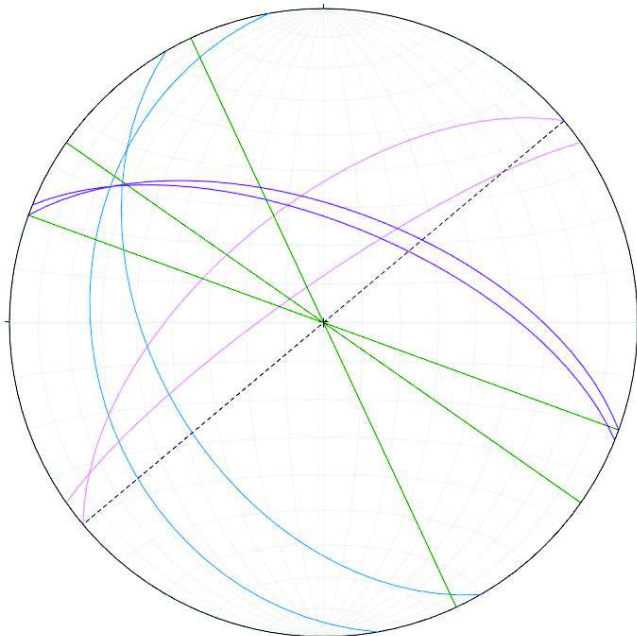
Illustration 15 : stéréogramme (canevas de Wulf hémisphère supérieur)
portée en pointillés (moyenne : N50°E).

- les plans de stratification (en **bleu**) : **N170-27°W**, direction favorable vis-à-vis de la stabilité en grand des falaises, mais qui permet toutefois la mise en surplomb d'éléments. La stratification dessine des bancs métriques à plurimétriques ;
- des fractures **N50-60°NW** (en **rose**), parallèles au versant (localement plus redressées), délimitant des compartiments en arrière ;
- des fractures **N110 à N155**, **subverticales** et perpendiculaires au versant (en **vert**), délimitant des compartiments latéralement ;
- des fractures **~N110-60°N** (en **violet**), obliques par rapport au versant ;
- l'orientation globale du versant est re-

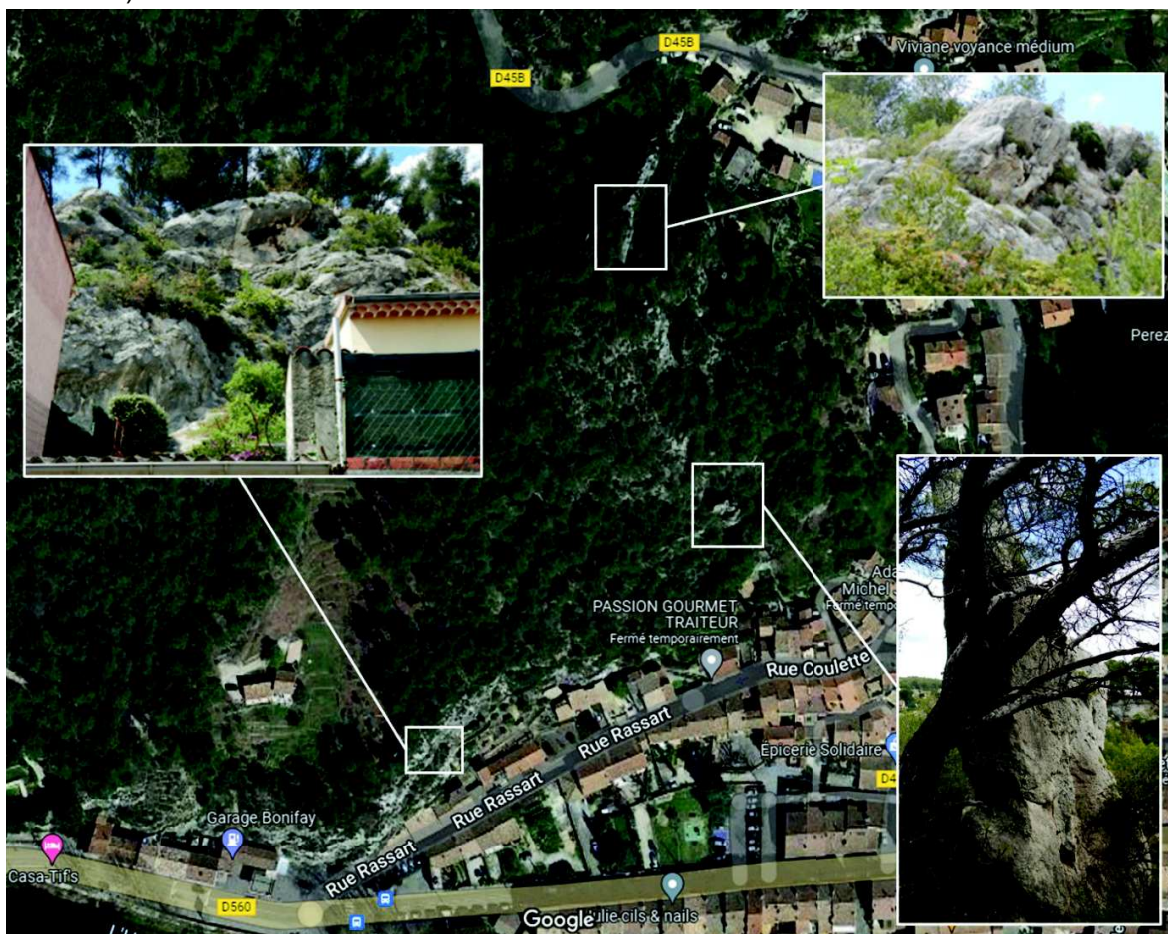
Illustration 16 : types d'affleurements sur le secteur 2 (source : vue satellite Google complétée par photos Cerema)

La colline en amont des rues Rassart, Coulette et de la Cluée (secteur 2) présente les mêmes formations géologiques que celles rencontrées dans le secteur 1, mais de manière plus ponctuelle : on retrouve un morceau de barre rocheuse calcaire en partie haute, des pitons rocheux dolomités dans le versant et du calcaire dolomitisé en pied de versant, derrière les habitations (illustration 16).

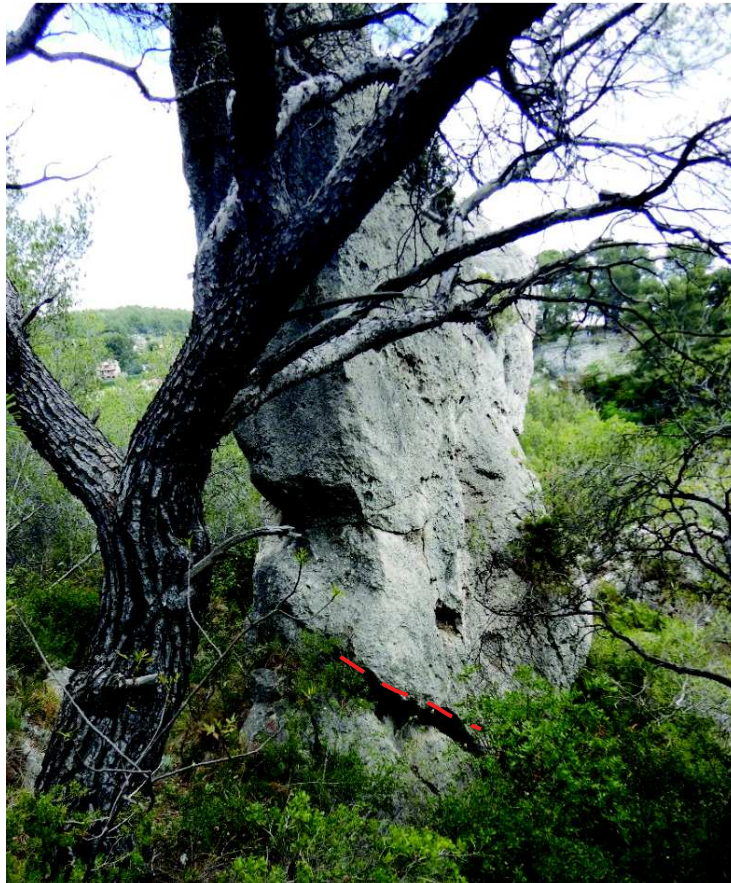
Illustration 17 : piton rocheux observé sur le secteur 2

- un piton rocheux dolomitisé de volume conséquent ($>100 \text{ m}^3$) présentant un plan basal défavorable (illustration 17) ;

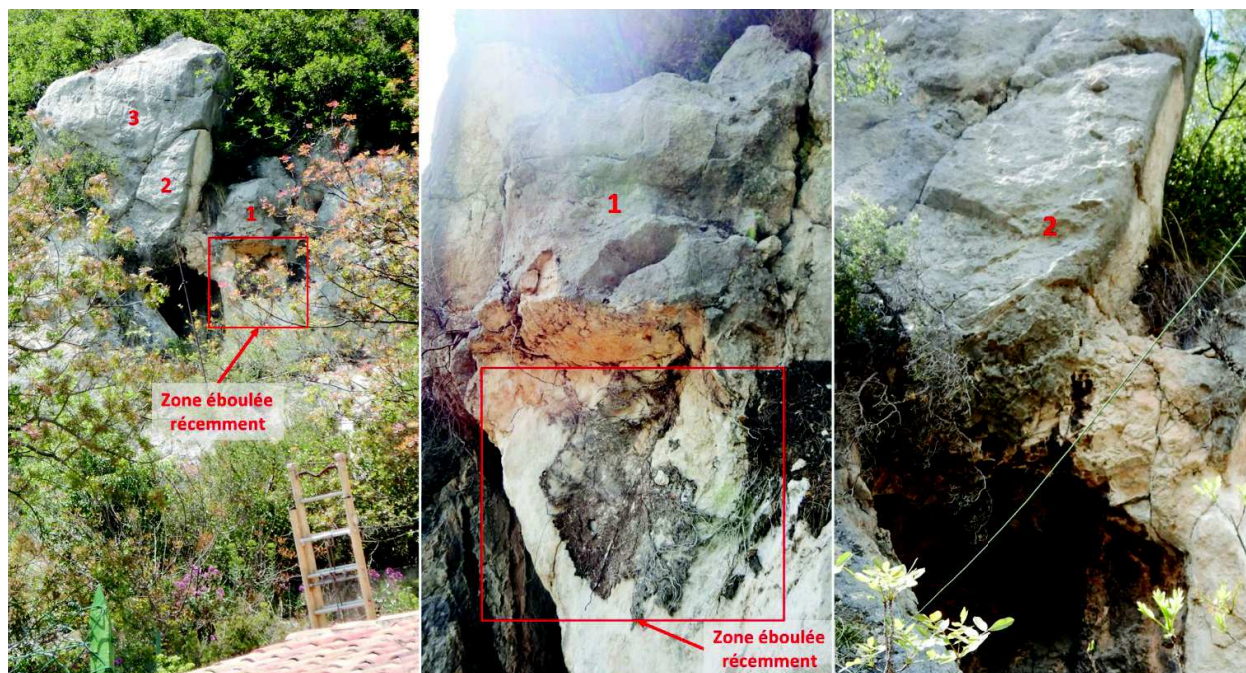
Illustration 18 : compartiment identifié sur la parcelle AC 0523 (secteur 2)

- un compartiment (appelé compartiment A) situé rue Rassart, sur la parcelle AC 0523 en amont du jardin et de la maison, que l'on peut subdiviser en 3 blocs (illustration 18).

Le bloc 1 est dorénavant mis en surplomb et présente une fracture arrière traversante et ouverte avec de la végétation qui se développe en partie sommitale. Son volume est estimé à $0,1 \text{ m}^3$ et sa rupture est évaluée sur le très court terme (délai d'occurrence inférieur à 2 ans).

Le bloc 2, de volume estimé $0,2 \text{ m}^3$, est mis en surplomb du fait de la présence d'un sous-cavage à son pied. Il est décollé sur tout le pourtour par une fissure d'ouverture millimétrique. Le toit de la cavité est constitué d'une roche très friable, altérée par la circulation de l'eau.

Le bloc 3, de volume $\sim 1 \text{ m}^3$, est totalement décollé de la falaise et repose en pied sur le bloc 2 au-dessus du sous-cavage.

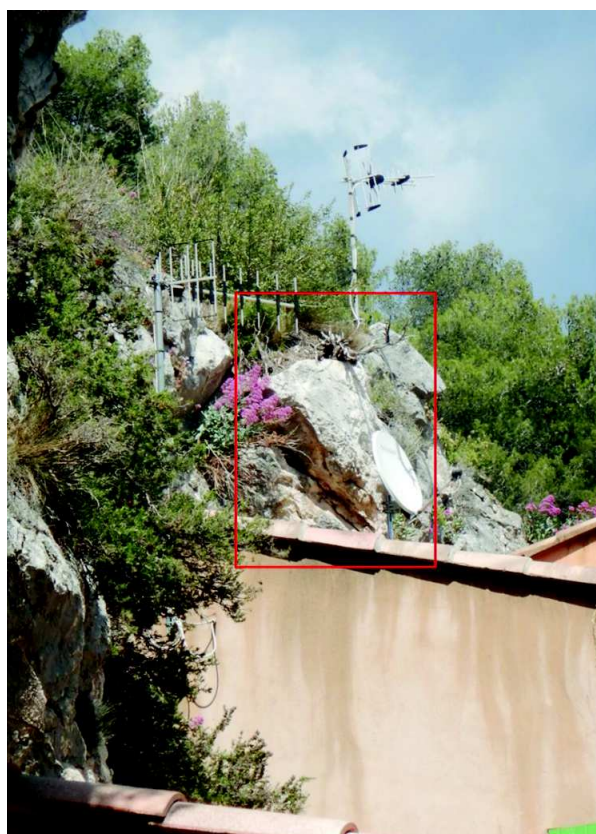
Illustration 19 : compartiment rue Rassart (secteur 2)

- un autre compartiment rue Rassart (appelé compartiment B), situé sous une antenne directement à l'aplomb de maisons et dont le plan basal est très défavorable. Son volume est estimé à 0,3 m³
