RD7n Sénas - Aménagement du giratoire ZA des Saurins (Nord)

**Demande d'autorisation préalable
à l'abattage d'arbres d'alignement,
Mesures compensatoires associées**

PR 22+425 au PR23+755

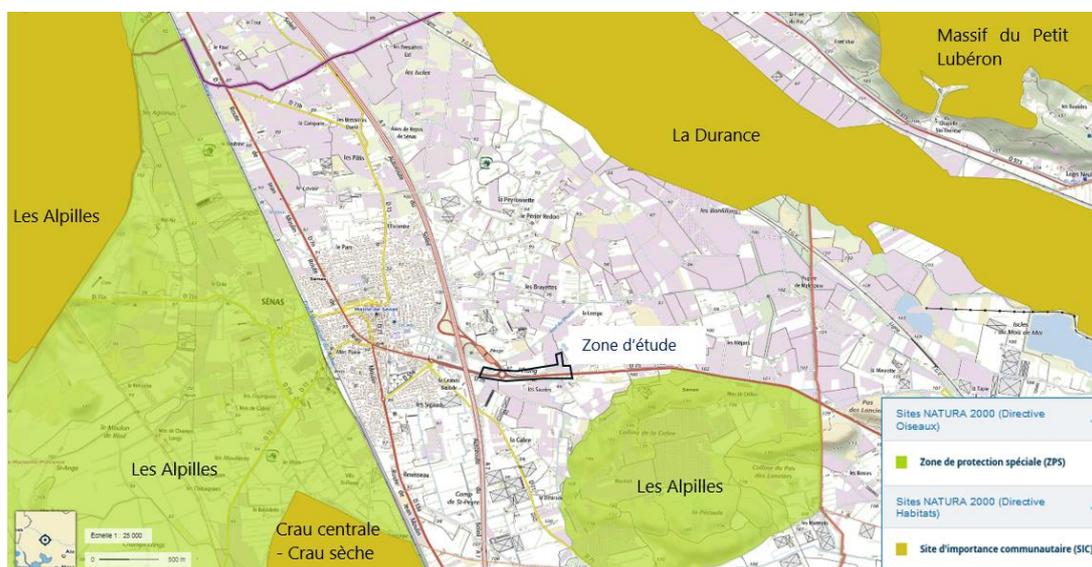
FIGURE 7: SITES NATURA 2000 A PROXIMITE DE LA ZONE D'ETUDE

Le site accueille une avifaune remarquable avec près de 250 espèces d'oiseaux, dont 25 espèces d'intérêt communautaire. Un des enjeux forts du site est la reproduction de plusieurs couples d'Aigle de Bonelli et d'un couple de Percnoptère d'Egypte, deux rapaces méditerranéens très menacés en France et en Europe. Le site est également remarquable pour la conservation du Rollier d'Europe et du Traquet oreillard, et pour une forte densité de Grand-duc d'Europe.

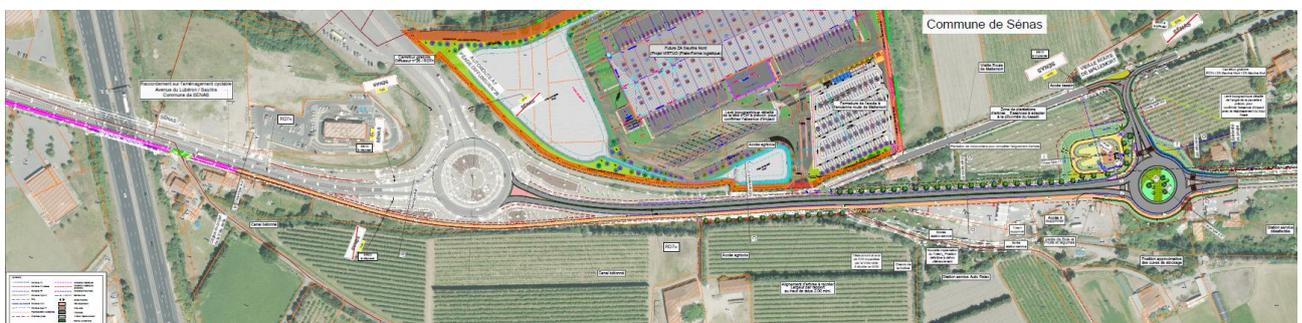
FIGURE 10: PLAN D'ENSEMBLE – VUE GENERALE

La géométrie du giratoire est quant à elle conditionnée par les contraintes d'itinéraire convois exceptionnels (gabarit) de la RD7n. L'anneau présentera un rayon extérieur de 25m, et une largeur de 8 m hors marquage (9 m y compris marquage), doté d'une sur largeur continue de 1.50 m. Le rayon intérieur sera de 17 m.

En contexte de transition vers l'agglomération, devant marquer l'entrée Est de Sénas, le giratoire et les amorces des branches seront bordurés, et bordés de trottoirs ou surlargeurs revêtus. Ce bordurage participera par ailleurs du dispositif d'assainissement pluvial du giratoire, afin de guider les eaux.

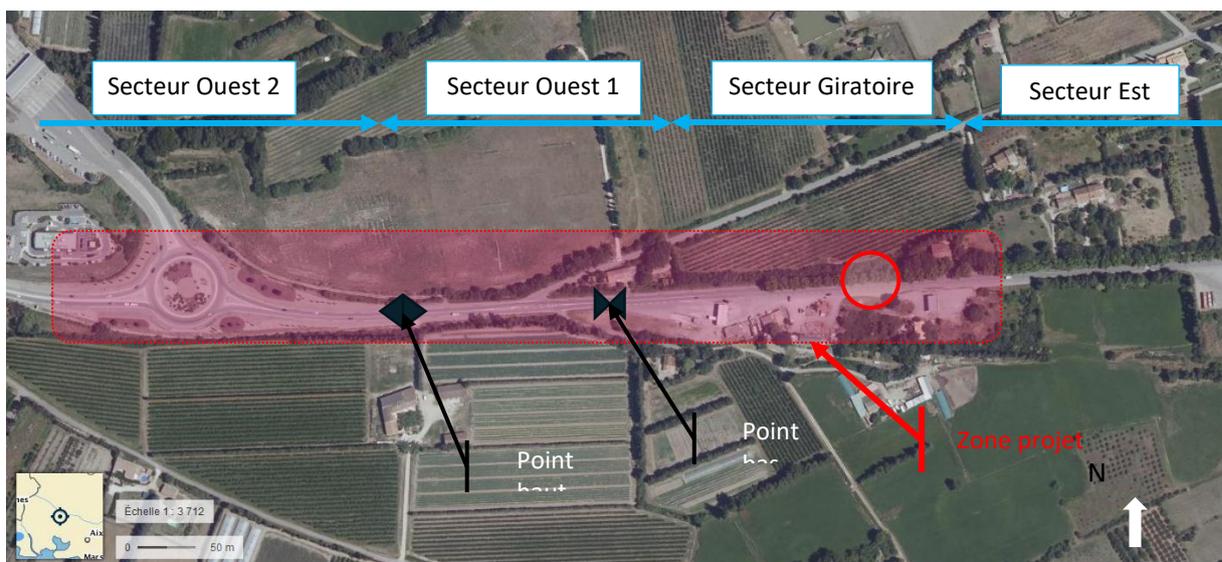
FIGURE 11 - SECTEURS DE FONCTIONNEMENT HYDRAULIQUE PROJET

- Un tronçon de la RD7n côté Est en amont hydraulique du futur giratoire ;
- Un nouveau giratoire et ses amorces ;
- Un tronçon de RD7n côté Ouest avec un point bas à proximité de l'ancienne station-service ;
- Le giratoire existant avec le diffuseur n°26 de l'autoroute et ses amorces.

- Une collecte sur les voiries pour une **pluie d'occurrence trentennale** dans l'aire d'intervention des travaux (y compris la RD7n côté Ouest) ;
- La création d'un **bassin de rétention** à ciel ouvert avec massif filtrant, suivi d'un **bassin d'infiltration** : traitement de la pollution chronique dans un bassin de rétention étanche, équipé de vannes de confinement en entrée et sortie pour la gestion de la pollution accidentelle.

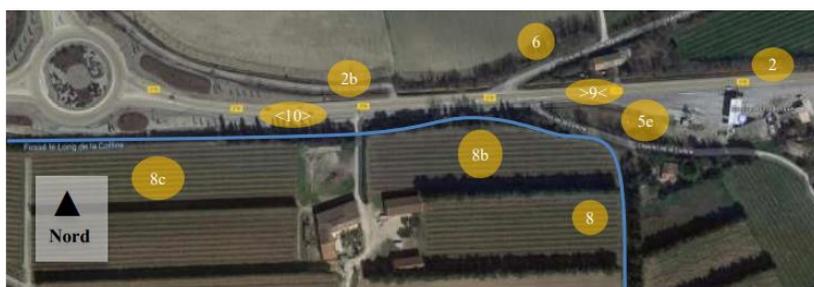
Secteur Ouest 1

le chemin de la colline, puis canalisé le long de la RD7n (8b) > confondu avec fossés de la route. Hors zone projet : profil trapézoïdal en graviers (8c).

point bas sur la chausse (9) / point haut (10)
Fossé (2) enherbé jusqu'à la traversée en diamètre 600 de la vieille route de Mallemort au niveau duquel il est rejoint par le fossé de la vieille route de Mallemort (6). Le fossé se poursuit en caniveau béton ouvert (2b) jusqu'à l'exutoire final.

« fossé le long de la colline » (8) non classé cours d'eau par la DDTM (BD Topage) : longe

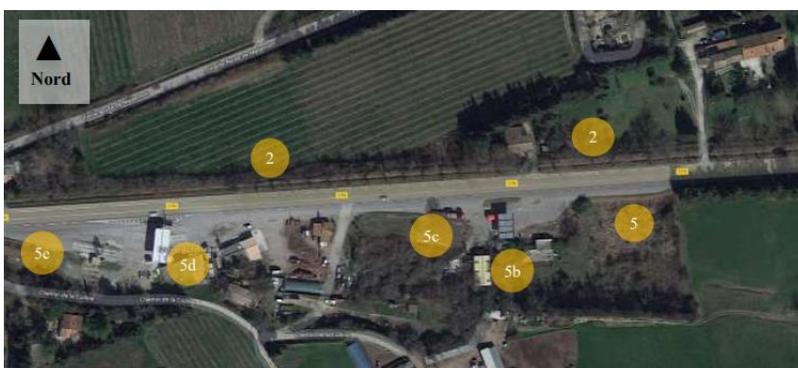
Secteur Centre

Fossé Nord le long de la RD7n (2), busé aux accès

Au Sud : assainissement diffus (fossé enherbé isolé (5), ancienne station-service à l'abandon sans dispositif de collecte (5b), bordures en partie cassées et sans avaloirs (5c), aire d'activités (station-essence, aire de lavage, commerces divers) sans dispositif de collecte (5d), bordures (5e) en plus ou moins bon état se prolongeant dans un caniveau rectangulaire ouvert en béton.

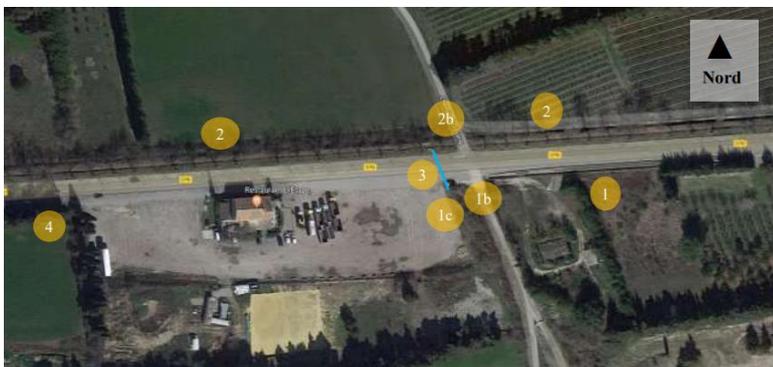
Secteur Est

Au Nord : fossé enherbé (2), busé (2b) en traversée du chemin de l'Étang.

Au Sud-Est : caniveau rectangulaire béton (1), busé sous chemin (1b), grille en surface (1c), traversée de la RD vers le Nord (3). Pas de dispositif de recueil des eaux pluviales sur l'aire de service (restaurant).

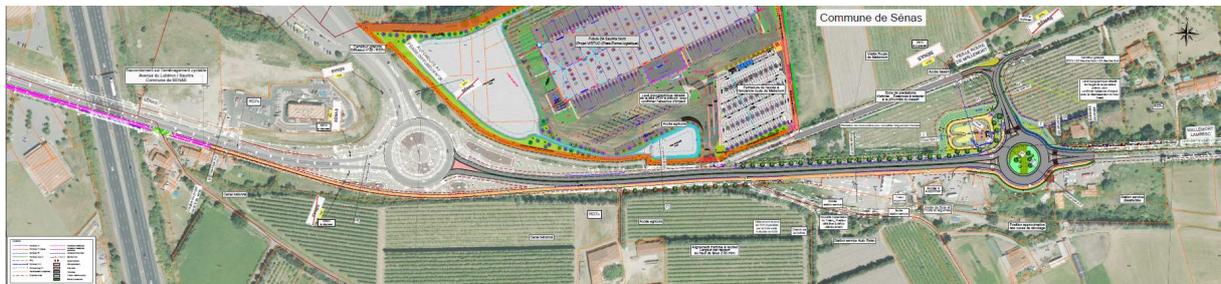
Figure 1 : Projet de giratoire (source : EGIS)

Pour cela, le Département des Bouches du Rhône prévoit la création d'un giratoire de 25m de rayon extérieur sur lequel viendra se raccorder l'ancienne route de Mallemort, ainsi que la création d'un terre-plein-central entre ce giratoire et celui de la sortie de l'autoroute.

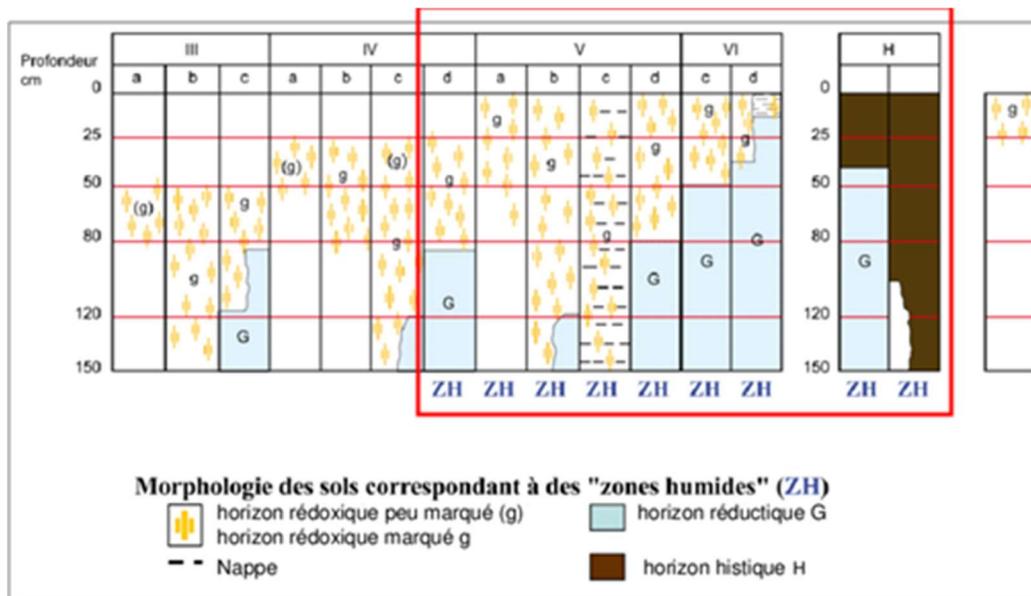
Figure 4. Table des classes d'hydromorphie du Groupe d'Etude des problèmes de Pédologie Appliquée (GEPPA, 2008 modifié)

- Ou des traits rédoxiques débutant à moins de 0,50 m de profondeur/sol, se prolongeant ou s'intensifiant en profondeur, et des traits réductiques apparaissant entre 0,80 m et 1,20 m de profondeur/sol. Ces sols correspondent à la classe IV d du GEPPA.

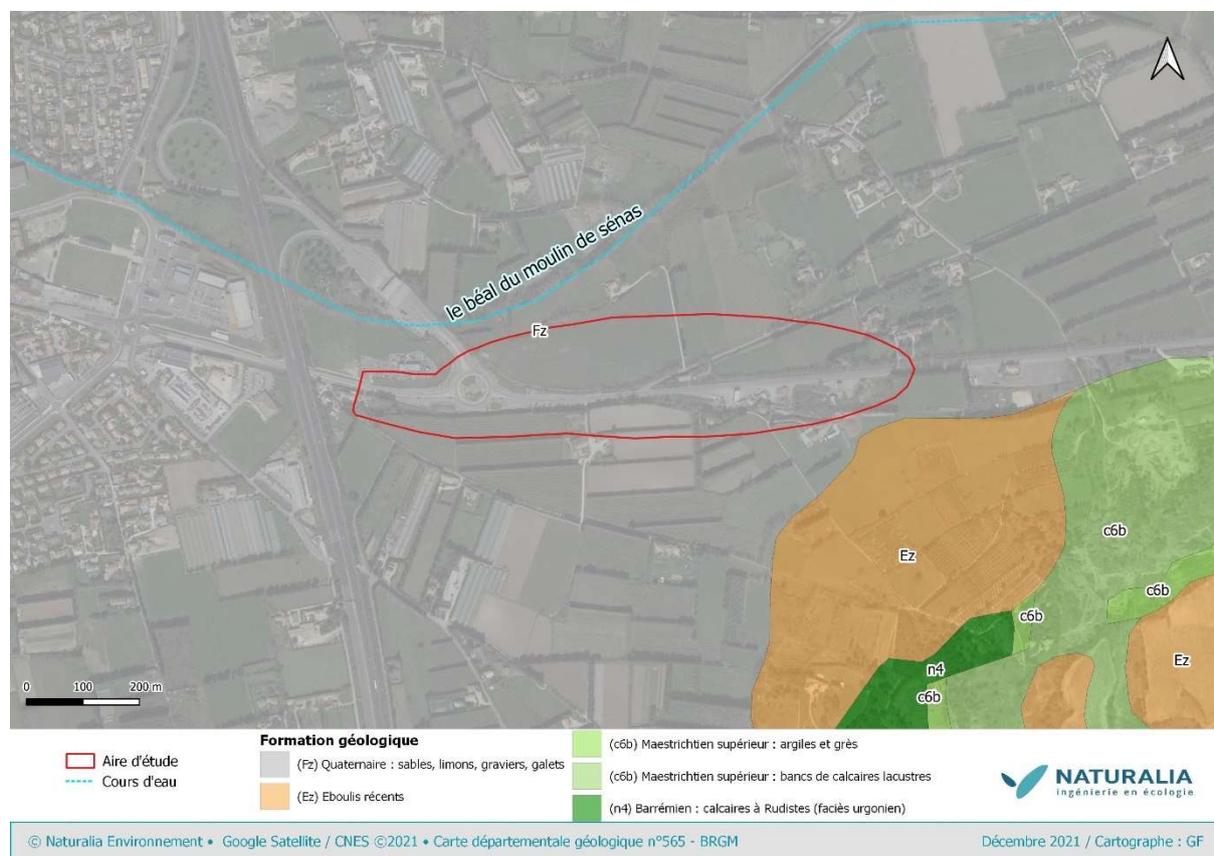
Figure 9. Extrait de la carte géologique départementale n°565 - BRGM

D'une manière générale, les alluvions sont propices à l'accueil de zones humides puisqu'ils sont de formation poreuse, bien souvent associés à une nappe alluviale, accompagnant les voies d'eau.

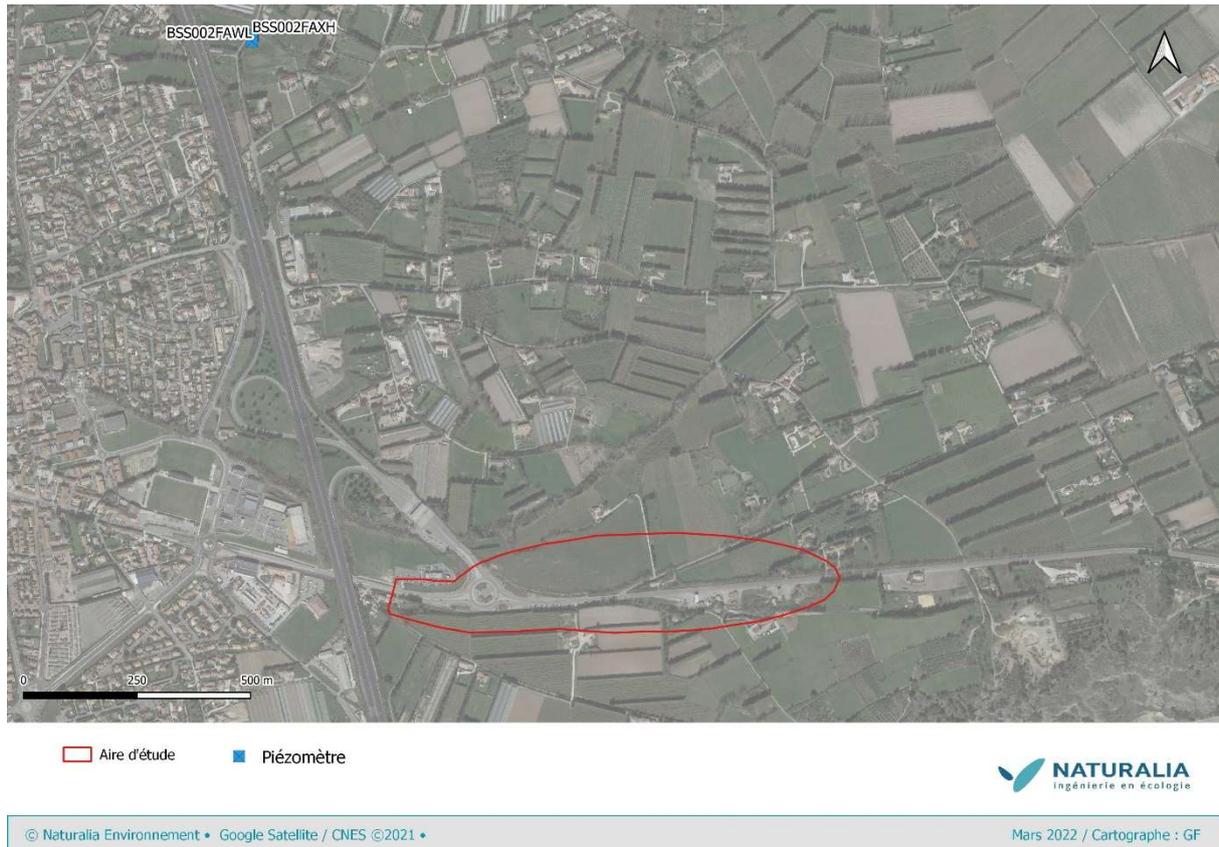
Figure 10. Localisation de piézomètres à proximité de l'aire d'étude

Au nord de l'aire d'intérêt, deux ouvrages piézométriques répertoriés dans la base de données Infoterre permettent l'accès aux formations géologiques et à la piézométrie (profondeur de la nappe).

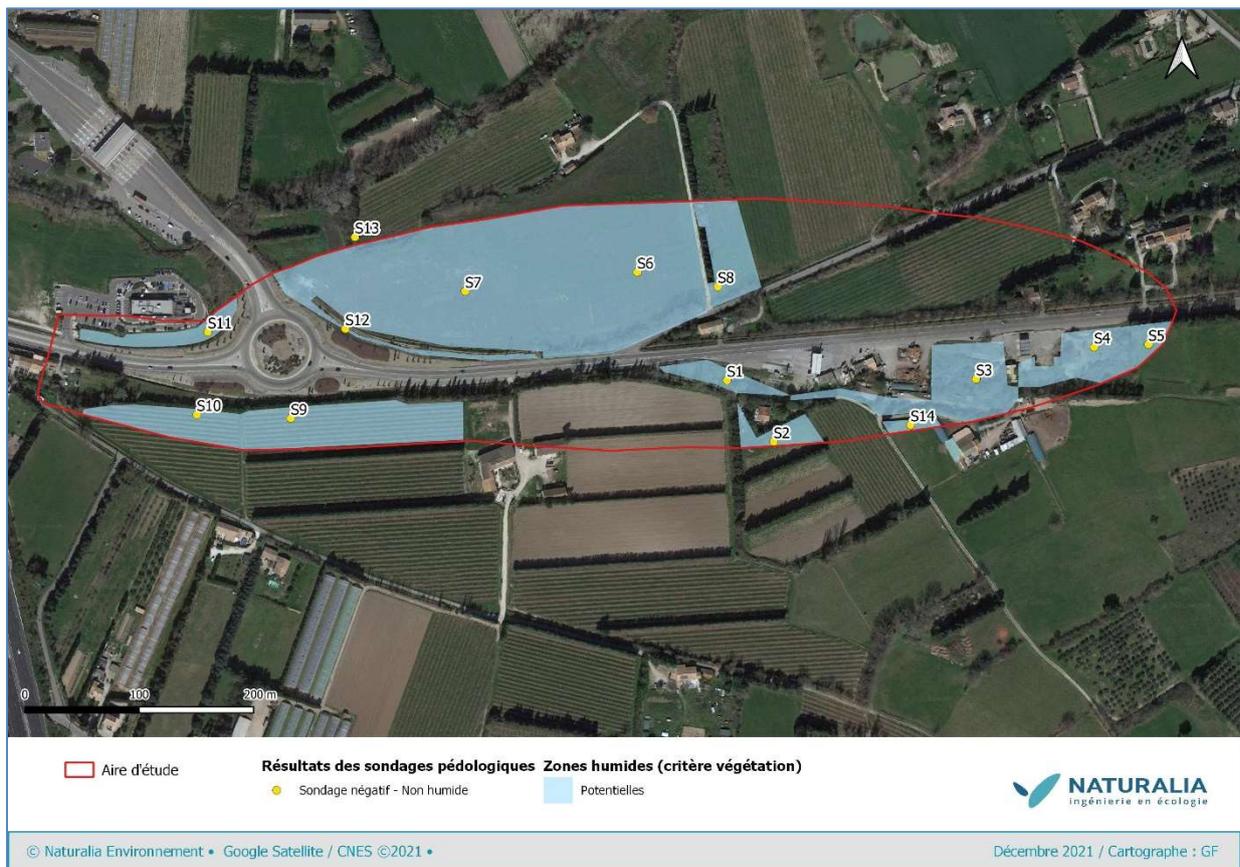
Figure 14. Localisation des sondages pédologiques

La campagne de sondages a consisté en l'exécution de 14 sondages à la tarière manuelle jusqu'à une profondeur maximale de 1,20m/TN (Terrain Naturel).

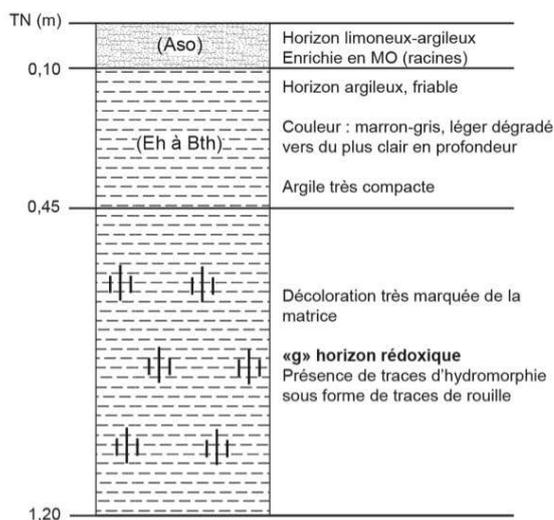
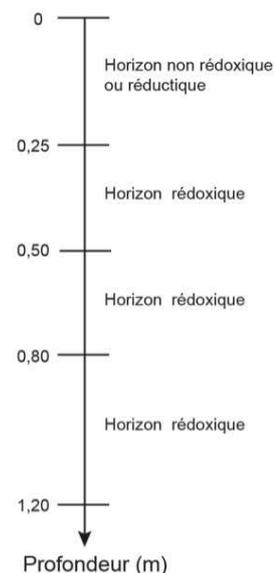
Traces d'hydromorphie : accumulation de fer ferrique hydraté (ocre vif/rouille) / ferroo-manganiques

**GRISOL rédoxique - CLASSES GEPPA III
Sol non caractéristique de zones humides**

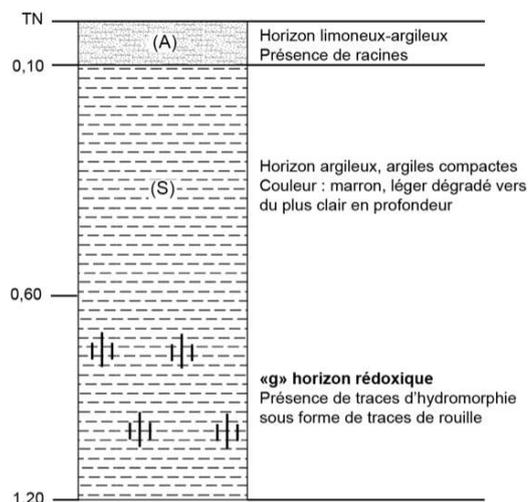
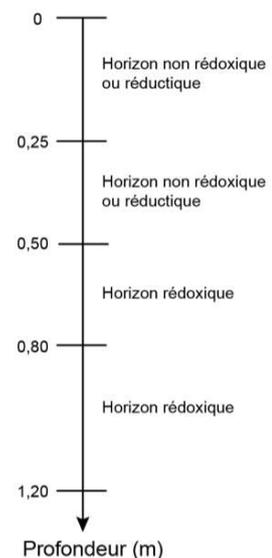
BRUNISOL rédoxisol - CLASSES GEPPA III
Sol non caractéristique de zones humides

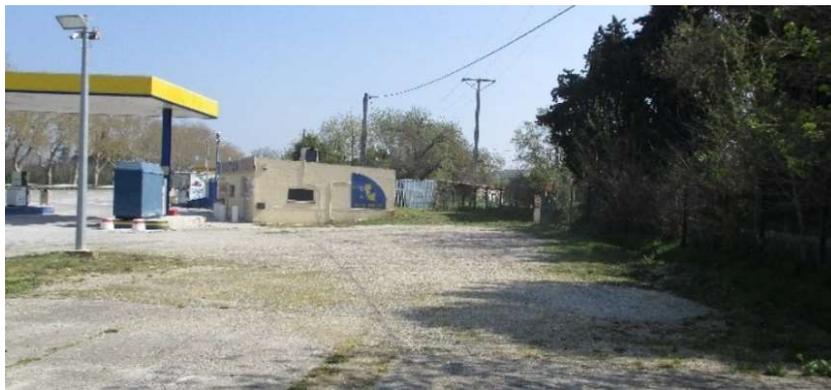
Figure 18 : Secteur à privilégier pour l'installation de la zone de stockage et la base de vie

- Il conviendra de limiter les emprises du projet au strict nécessaire par un balisage précis du chantier pour éviter d'empiéter sur les habitats naturels adjacents.
- Un calendrier de travaux cohérent avec les enjeux pressentis doit être défini. Les travaux devront se dérouler de septembre à fin février
- En cas de besoin de zone de stockage ou de mise en place d'une base de vie, le secteur à privilégier pour leur installation se situe au niveau des zones rudérales, au bord de route au sud-est de l'aire d'étude.
