## **DDTM 13 – Île verte**

Diagnostic de la Calanque Saint-Pierre  
Analyse multi-dates et réalisation de carottages

## Diagnostic de la Calanque Saint-Pierre

### Analyse multi-dates et réalisation de carottages

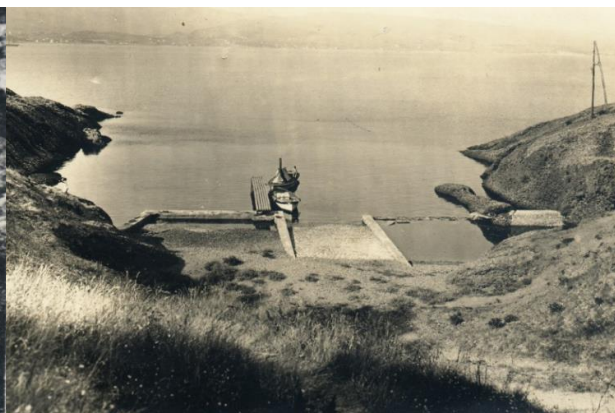
Calanque Saint-pierre vue depuis la terre (date inconnue)

On constate également la présence de deux bassins de part et d'autre dont l'utilisation est inconnue. La photo de droite, non datée, démontre qu'il y a eu une évolution entre la date de prise du cliché et celui pris en 1920, sur lequel on constate que la mer rentre plus dans la calanque (plage ?).

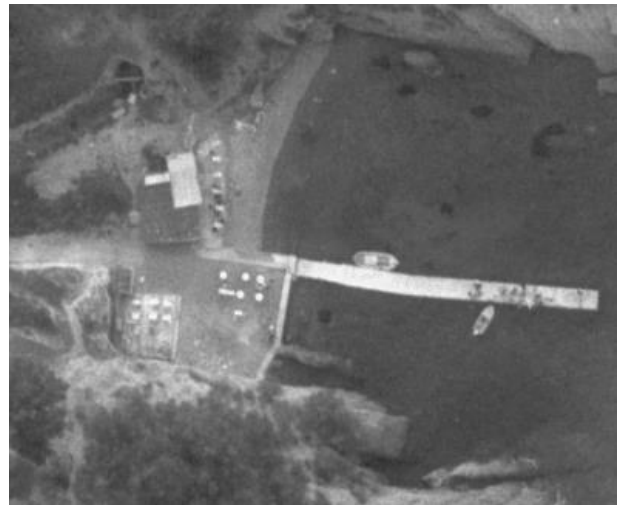
Extrait vue aérienne prise le 01 août 1969

Ce cliché montre également que le ponton n'est visiblement pas totalement aménagé alors qu'il l'est en août 1969. D'ailleurs ce dernier cliché montre que la terrasse côté falaise est déjà dans la configuration que l'on connaît actuellement. Seules les évolutions relatives au bâtiment du restaurant et aux aménagements périphériques (terrasses, plage, pergola, etc...) ne sont pas dans l'état actuel et évolueront au fil du temps. Nous n'avons aucune donnée sur la partie « remise » du restaurant, creusée dans le poudingue et dont la superficie est conséquente puisqu'elle permet d'entreposer du matériel et la présence d'un groupe électrogène à demeure.

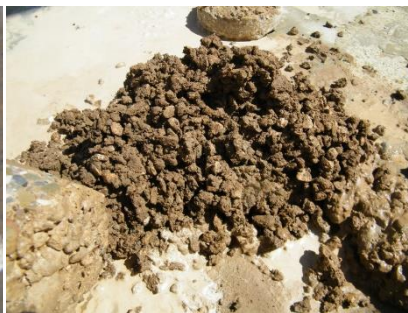
Vue du matériau extrait

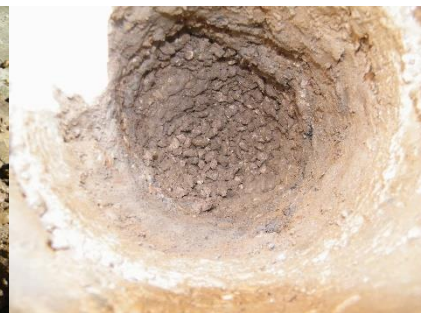
Présence de graviers en fond

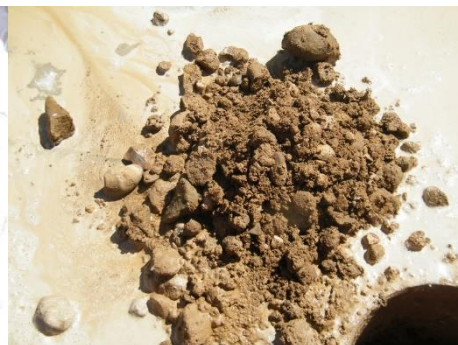
Sous cette carotte, nous avons observé le sol sur une profondeur de 11cm. Ce sol est constitué principalement de galets emballés dans une matrice sableuse humide. Ce mélange ressemble assez au poudingue visible à proximité. Il n'est d'ailleurs pas impossible que la sous-couche de la terrasse ait été réalisée à l'aide de ces mêmes poudingues.

Vue du matériau extrait

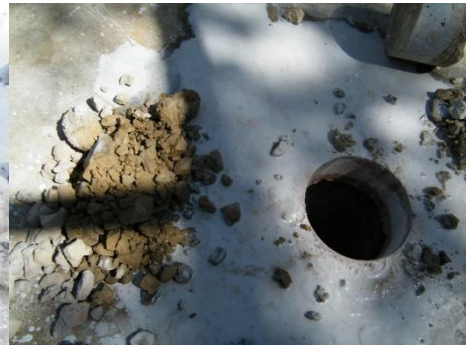
Vue du matériau extrait
